アスベスト有無に関する事前調査結果報告書

調査の種類	1. 石綿則第3条に基づく事前調査		2. その他の事前調査	
調査期間	令和4年6月8日 ~ 令和4年7月28日			
調査責任者	[Redacted]			
対象物件概要	施設名	西宮市中央体育館他施設		
	竣工年	昭和32年、39年	文書記録	設計図書・維持保全記録
	所在地	兵庫県西宮市河原町1番16号		
	分類	建築物		工作物
	規模	約4,600m ²	屋内工作物・屋外工作物	
	建物構造	S造・SRC造・RC造・CB造・木造・その他()		
	用途 (複数選択可)	・事務所 ・工場/倉庫 ・娯楽施設 ・学校/病院 ・公共施設 ・店舗 ・特殊建築物() ・運輸関連施設 ・戸建住宅 ・共同住宅	電力・石油/ガス・化学プラント ボイラー・焼却施設 その他()	
調査対象材料 (複数選択可)	吹付け材・保温材・断熱材・耐火被覆材・成形材・その他()			
調査方法 (複数選択可)	書面調査・目視調査・分析調査			
調査結果	別紙 事前調査結果詳細表 参照

西宮市中央体育館他
石綿調査業務

施設名：西宮市中央体育館

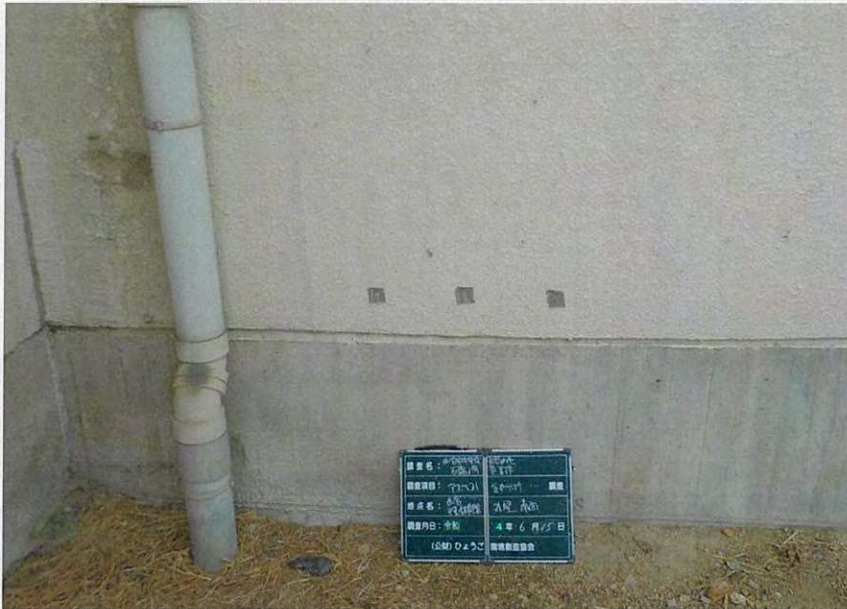
試料採取後（近景）

採取場所：南面 外壁
仕上塗材+下地調整塗材

No.	施設名	調査日	調査時刻	調査対象施設	部位	建 材 名	定性分析結果	備考
1	中央体育館	6月15日 (水)	17:20 ~ 17:25	南面	外壁	仕上塗材+下地調整塗材	検出 (クリソタイル)	アスベストは、下地調整塗材から検出された。主材からは、検出されなかった。
2	武道場		17:28 ~ 17:33	北面	外壁	仕上塗材+下地調整塗材	検出 (クリソタイル)	仕上は2層となっている。アスベストは、既設の下地調整塗材から検出された。既設の主材及び改修後の仕上塗材からは、検出されなかった。

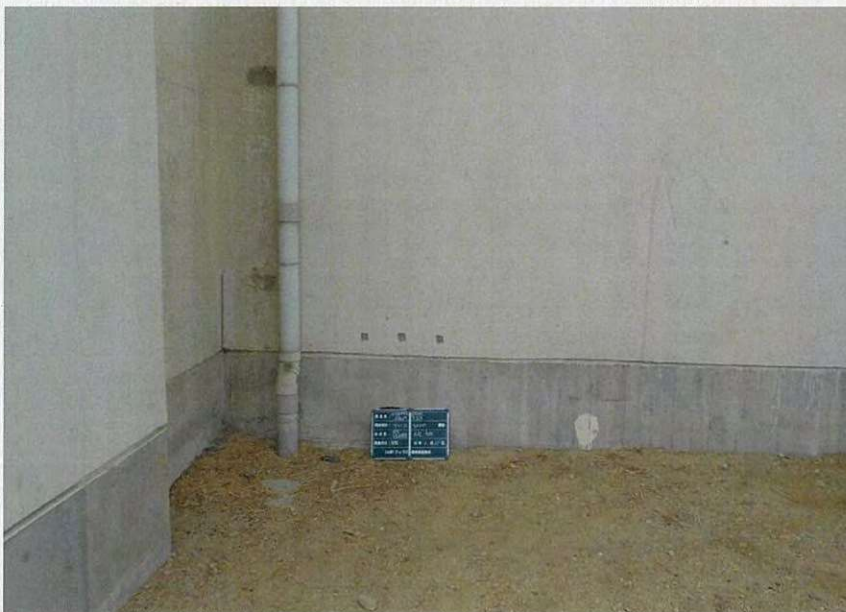
試料採取後（遠景）

採取場所：南面 外壁
仕上塗材+下地調整塗材

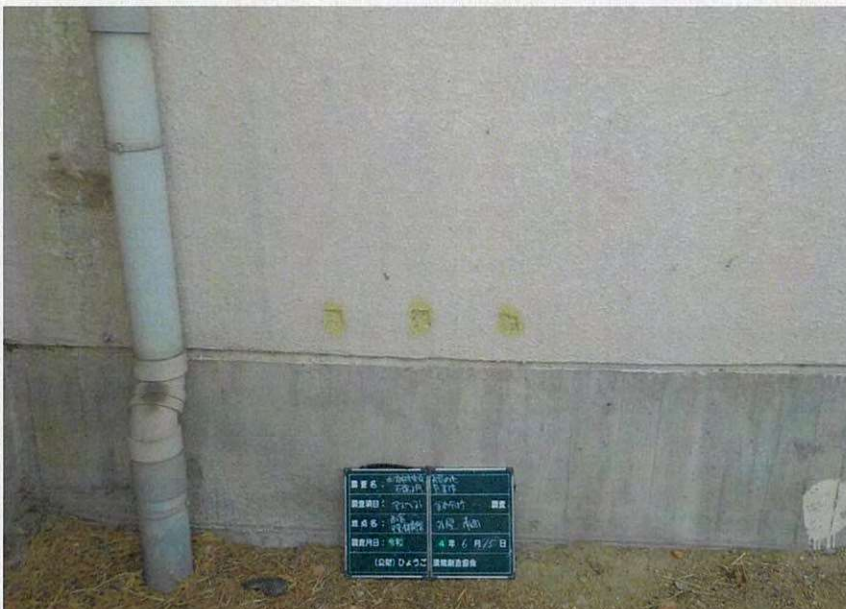
試料採取場所の補修後

採取場所：南面 外壁
仕上塗材+下地調整塗材

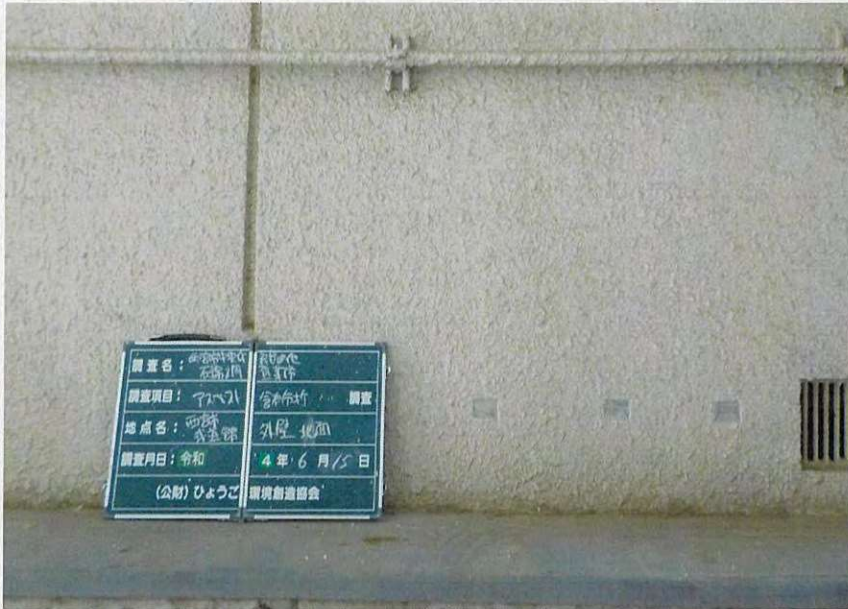
試料採取後（近景）

採取場所：北面 外壁
仕上塗材+下地調整塗材

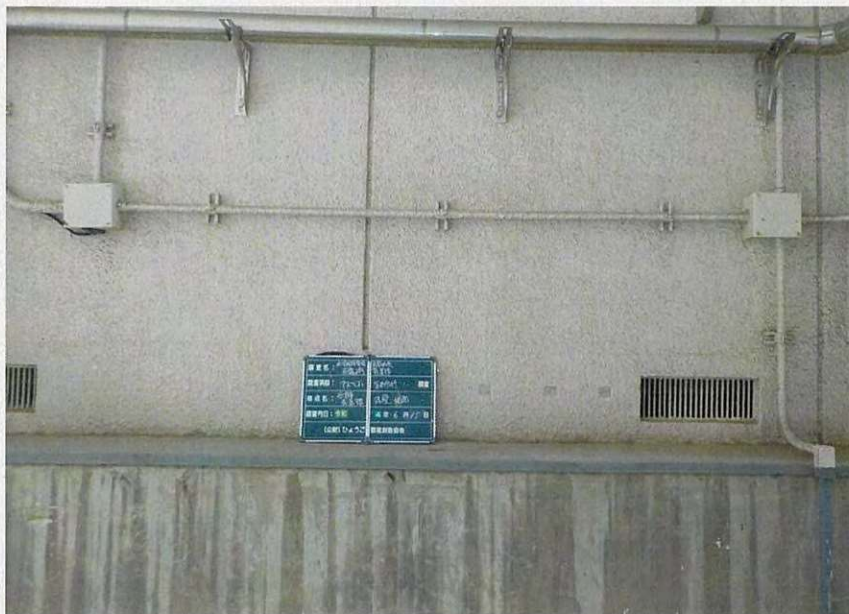
試料採取後（遠景）

採取場所：北面 外壁
仕上塗材+下地調整塗材

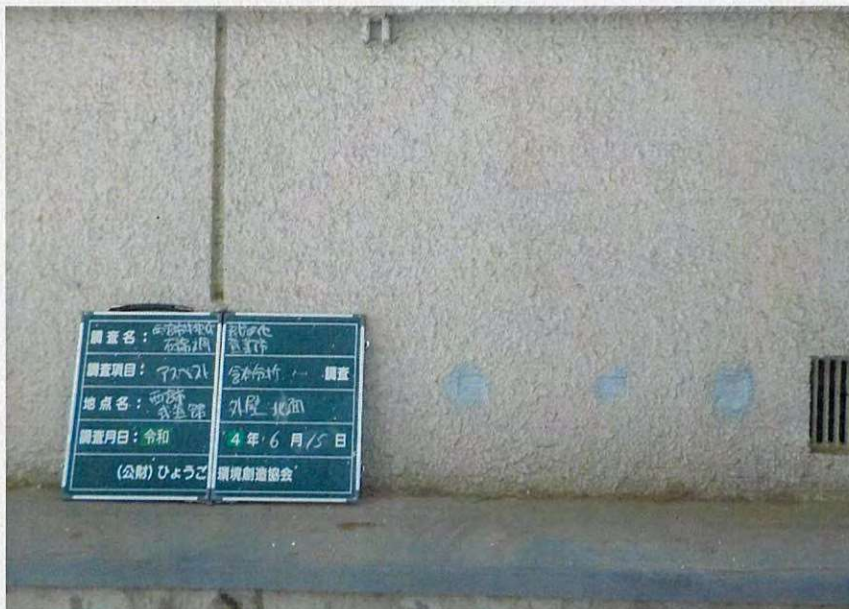
試料採取場所の補修後

採取場所：北面 外壁
仕上塗材+下地調整塗材

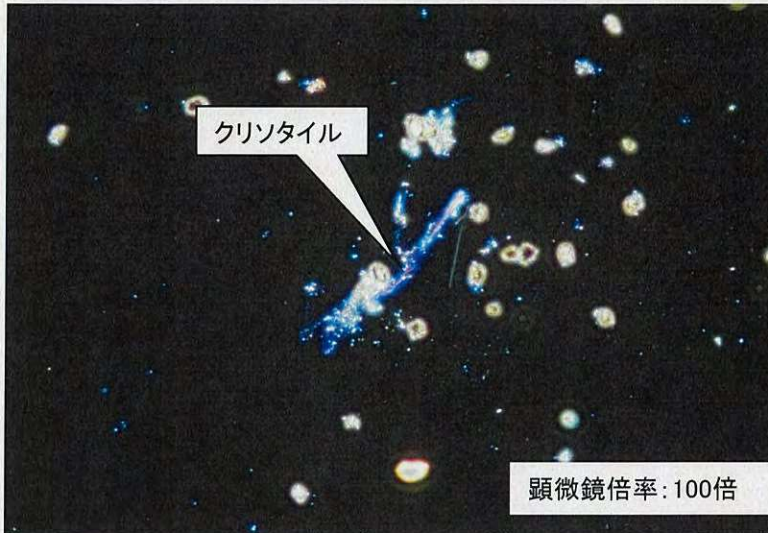
分析結果：クリソタイル検出

屈折率1.550の浸液を使用して分散染色法で繊維を観察した場合、クリソタイルは赤紫色から青色に発色する。

写真に示す繊維は青色に発色しているのでクリソタイルであることが確認できる。

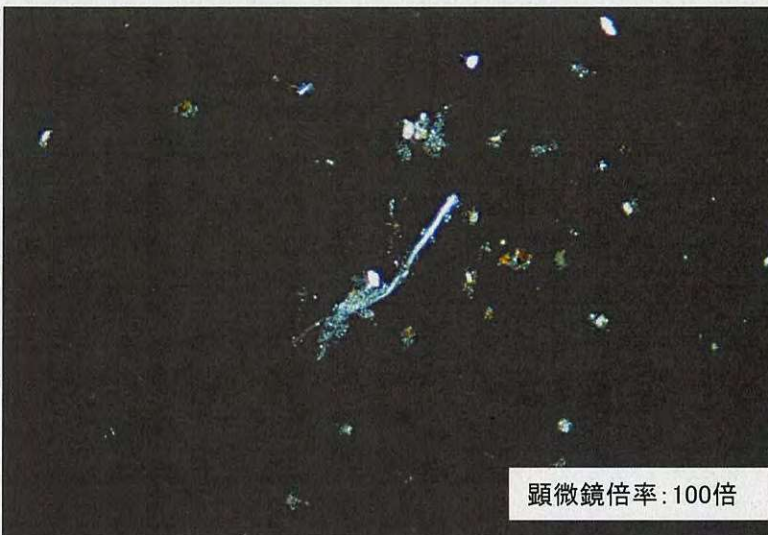
写真に示すように、繊維がみえることから複屈折性がある。

形態は、クリソタイルの特徴である、波状繊維の束であった。

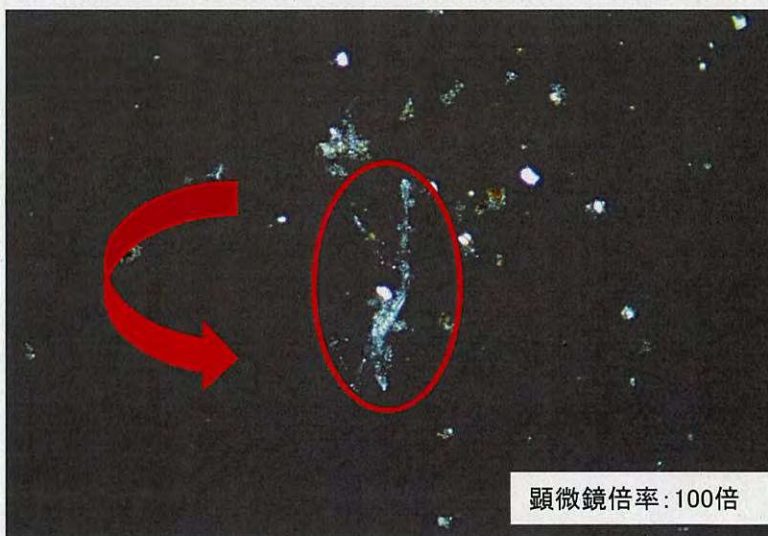
写真に示すように、繊維が縦にまっすぐな状態で消えていることから、アスベストであることを確認した。

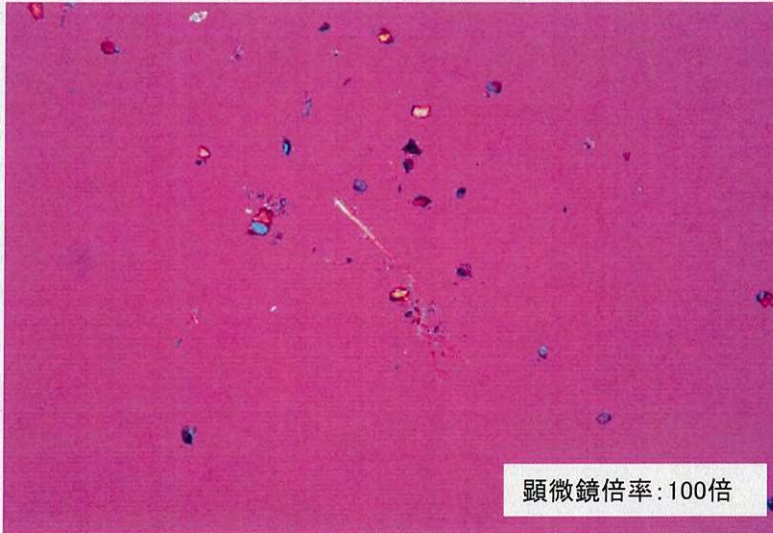
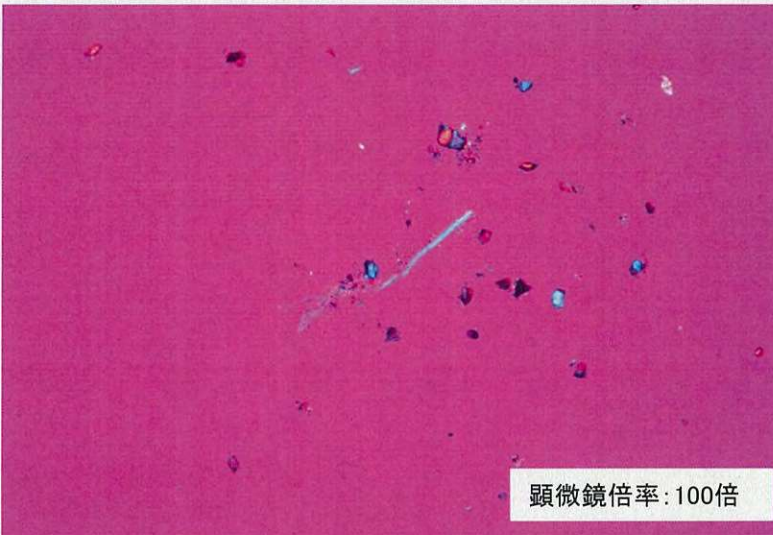
鋭敏色検板を入れた状態で繊維が左上がり
でオレンジ色、右上がり
で青色の場合、
伸長の符号は正。

クリソタイルの伸長の符号は正。

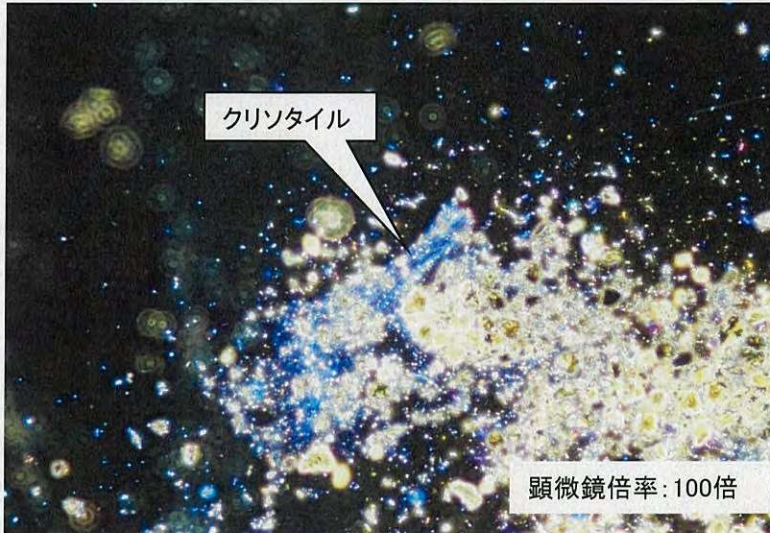
分析結果: クリソタイル検出

屈折率1.550の浸液を使用して分散染色法で繊維を観察した場合、クリソタイルは赤紫色から青色に発色する。

写真に示す繊維は青色に発色しているのでクリソタイルであることが確認できる。

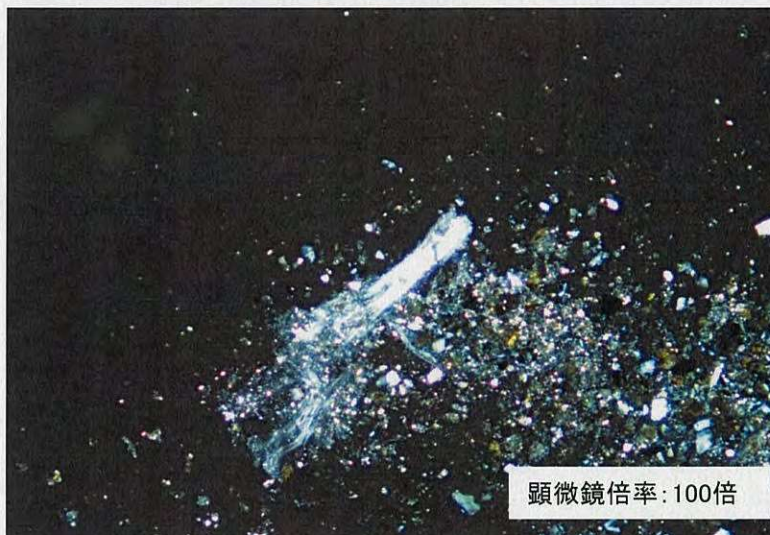
写真に示すように、繊維がみえることから複屈折性がある。

形態は、クリソタイルの特徴である、波状繊維の束であった。

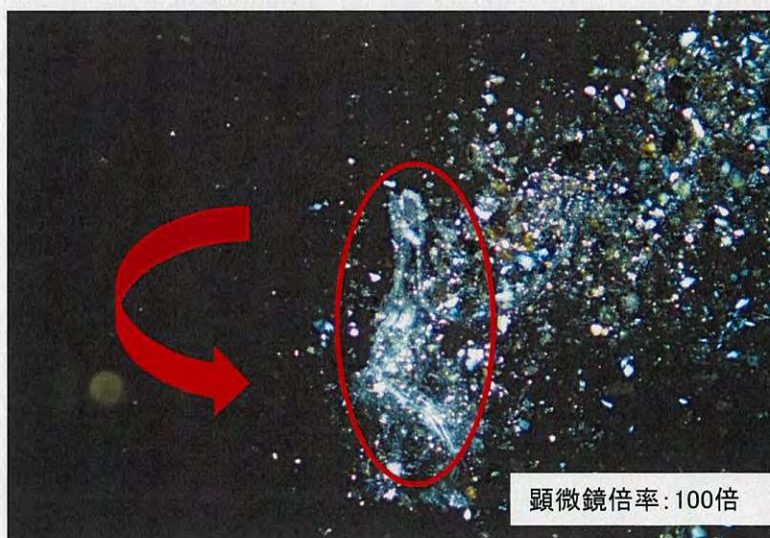
写真に示すように、繊維が縦にまっすぐな状態で消えていることから、アスベストであることを確認した。

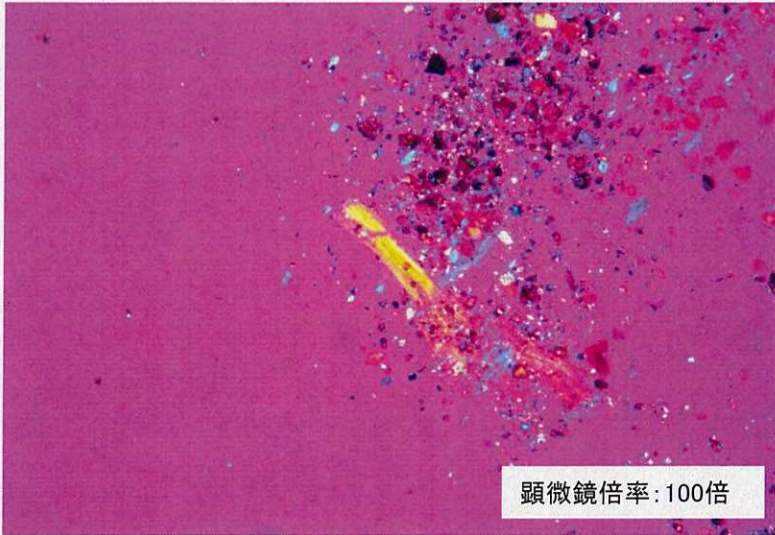
鋭敏色検板を入れた状態で繊維が左上がり
でオレンジ色、右上がりりで青色の場合、
伸長の符号は正。
クリソタイルの伸長の符号は正。
