西宮市武道館他石綿調査業務

アスベスト含有分析

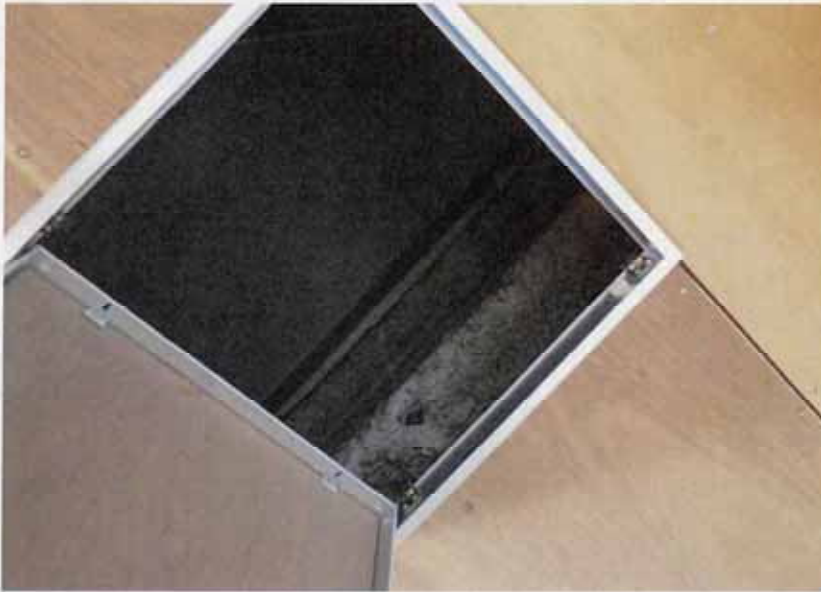
採取場所：2階 器具庫 天井裏 梁
吹付けロックウール

試料採取後（近景）

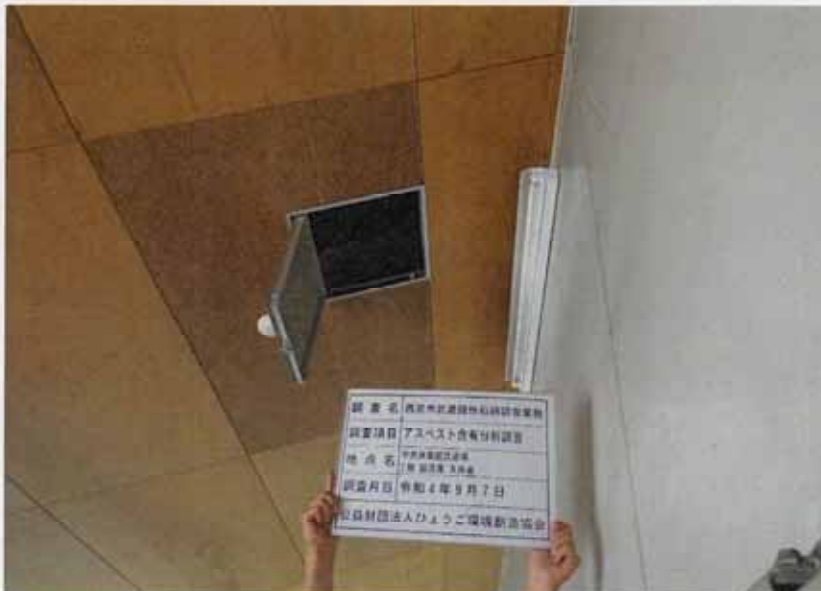
採取場所：2階 器具庫 天井裏 梁
吹付けロックウール

試料採取後（遠景）

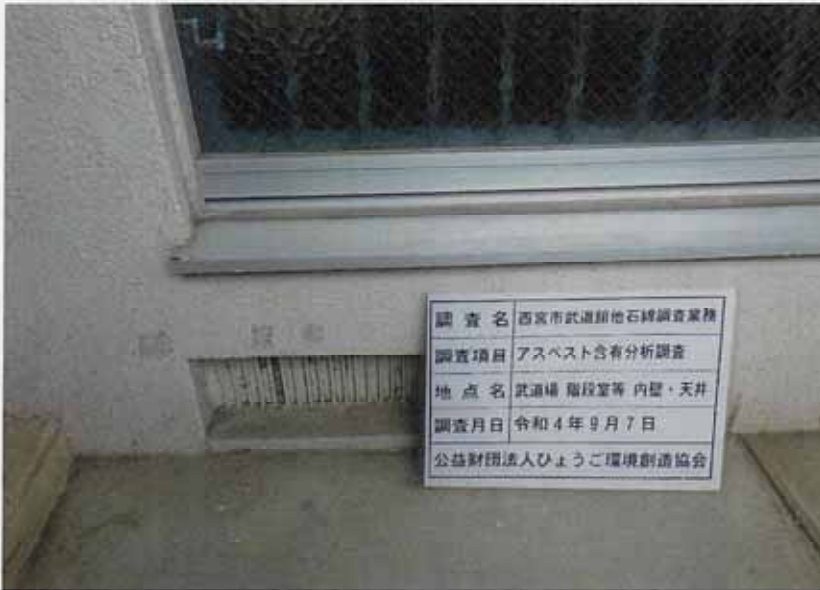
採取場所：1階 階段室・玄関通路 壁
仕上塗材+下地調整塗材

試料採取後（近景）

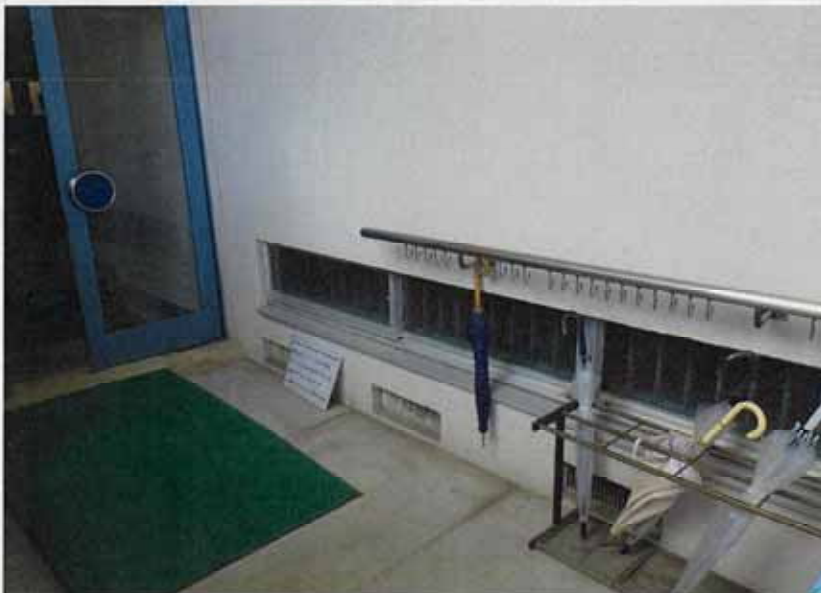
採取場所：1階 階段室・玄関通路 壁
仕上塗材+下地調整塗材

試料採取後（遠景）

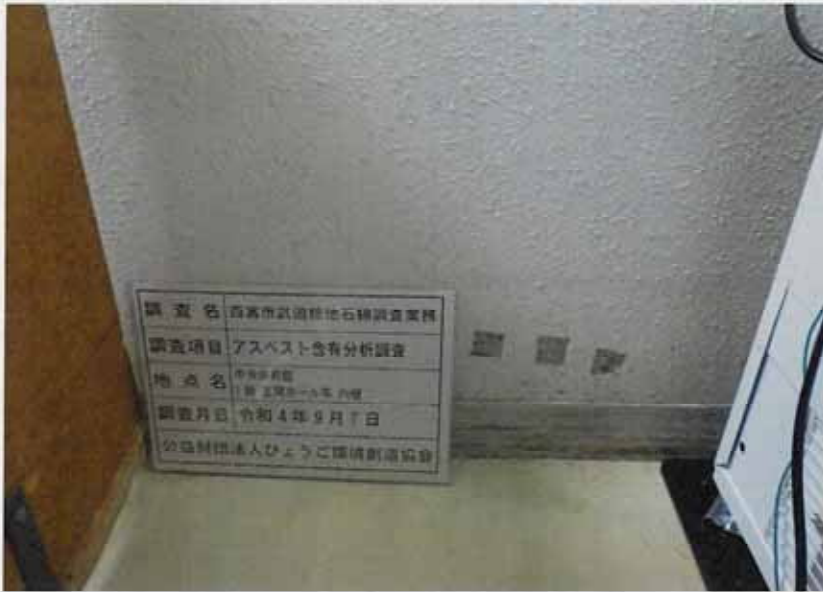
採取場所：1階 玄関ホール 壁
仕上塗材+下地調整塗材

試料採取後（近景）

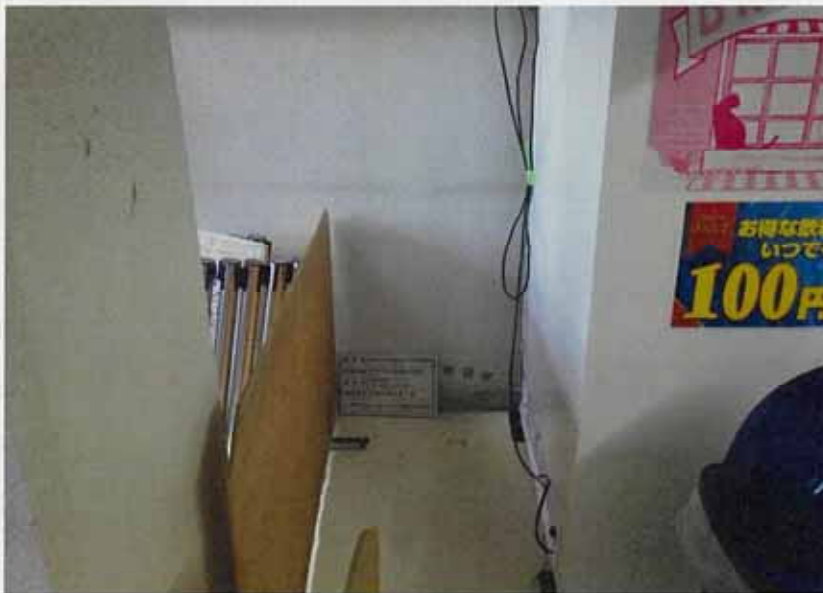
採取場所：1階 玄関ホール 壁
仕上塗材+下地調整塗材

試料採取後（遠景）

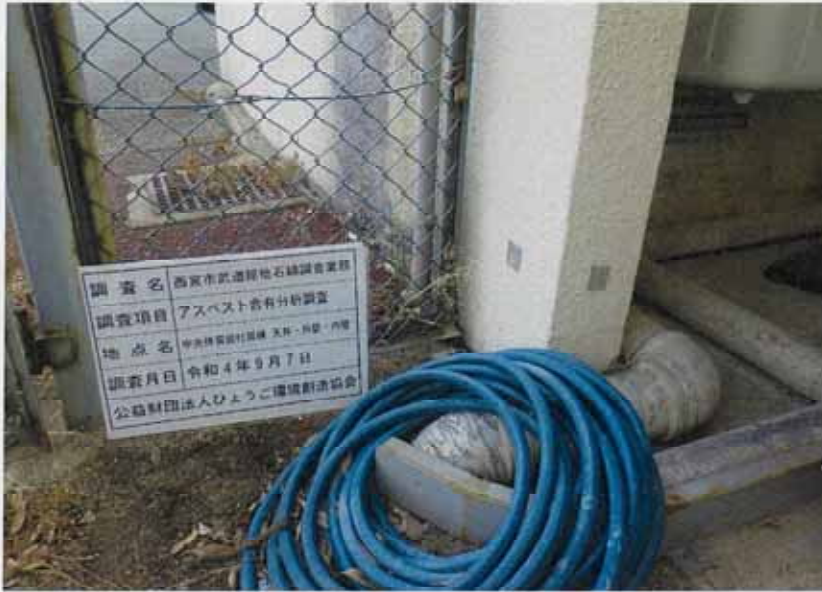
採取場所：付属棟（物置①）壁
仕上塗材+下地調整塗材

分析の対象	単位	分析の結果	備考
石綿(クリソタイル)	—	検出	アスベストは、下地調整塗材から検出された。 仕上塗材からは、検出されなかった。
石綿(アモサイト)	—	不検出	
石綿(クロシドライト)	—	不検出	
石綿(トモライト/アケチライト)	—	不検出	
石綿(アンソフィライト)	—	不検出	
特記事項	検出とは質量分率として0.1%を超えて検出されていることを示す。

試料採取後（近景）

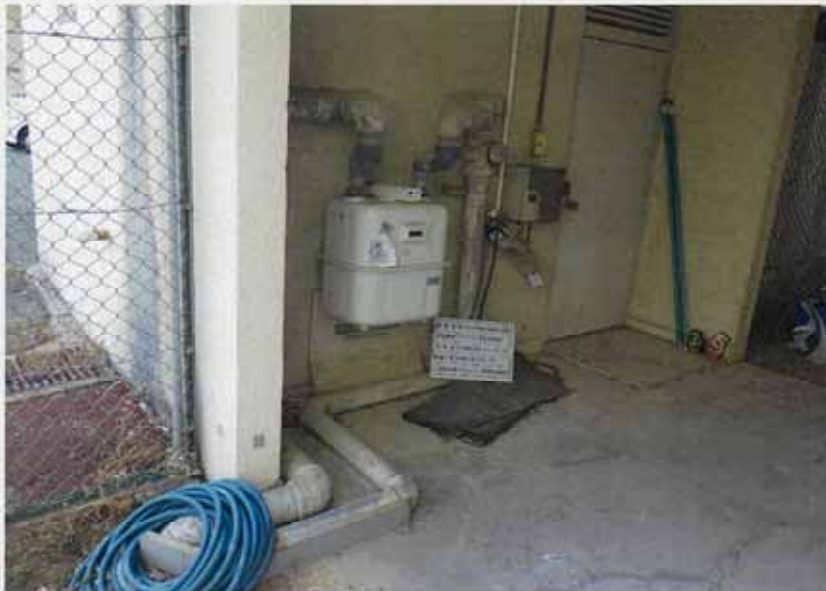
採取場所：付属棟（物置①）壁
仕上塗材+下地調整塗材

試料採取後（遠景）

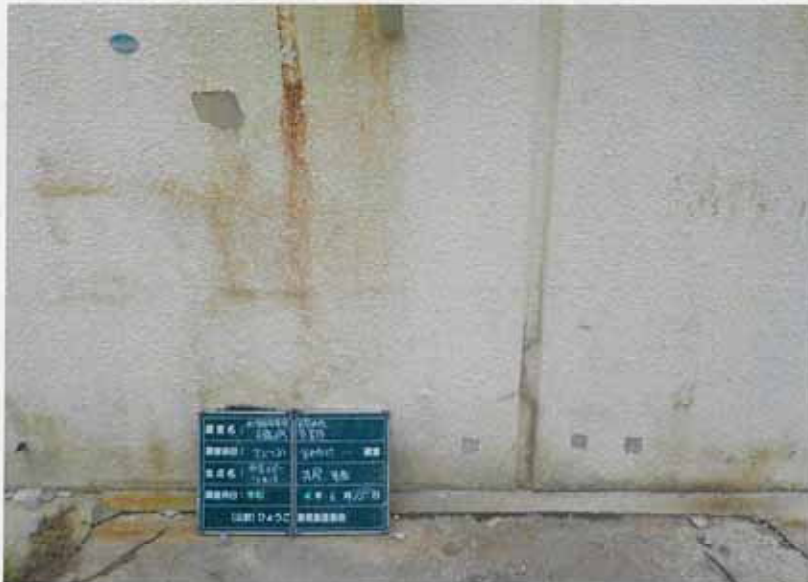
採取場所：東面 外壁
仕上塗材+下地調整塗材

分析の対象	単位	分析の結果	備考
石綿(クリソタイル)	—	検出	アスベストは、下地調整塗材から検出された。 仕上塗材からは、検出されなかった。
石綿(アモサイト)	—	不検出	
石綿(クロシドライト)	—	不検出	
石綿(トモライト/アケチライト)	—	不検出	
石綿(アンソフィライト)	—	不検出	
特記事項	検出とは質量分率として0.1%を超えて検出されていることを示す。

試料採取後（近景）

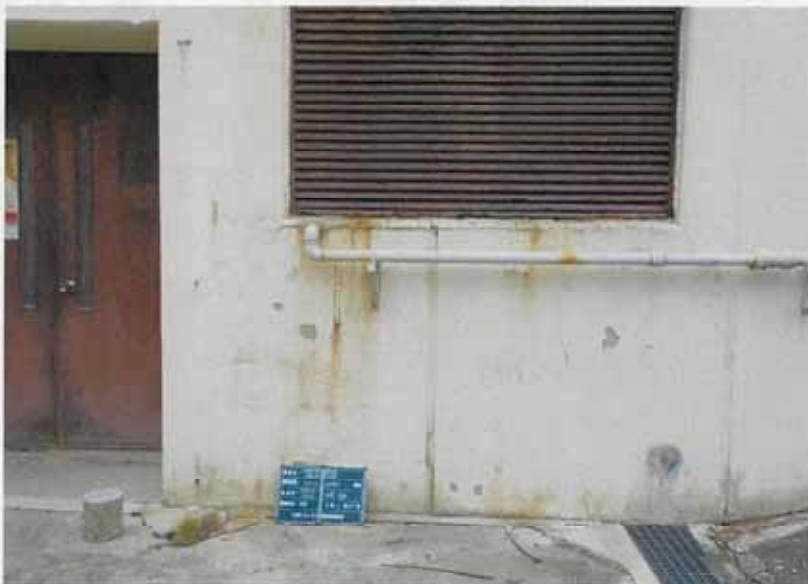
採取場所：東面 外壁
仕上塗材+下地調整塗材

試料採取後（遠景）

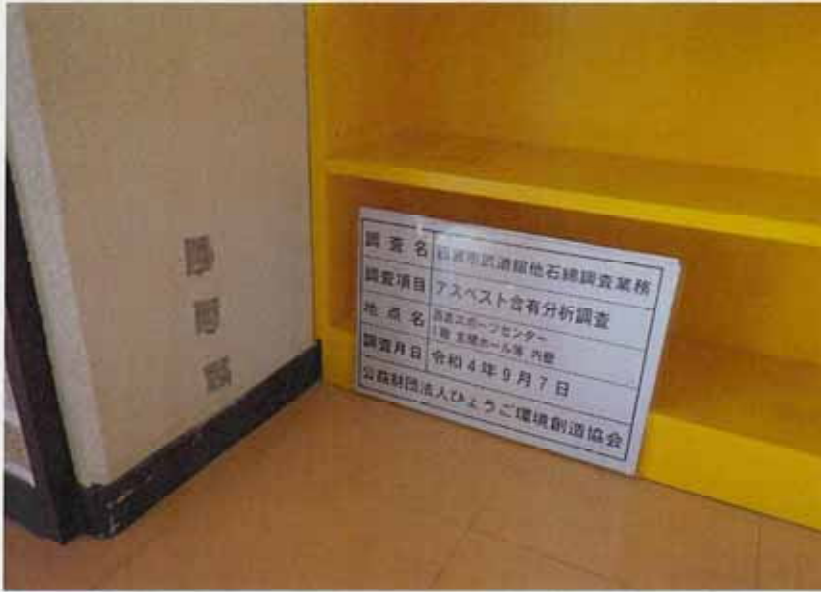
採取場所：1階 玄関ホール 壁
仕上塗材+下地調整塗材

試料採取後（近景）

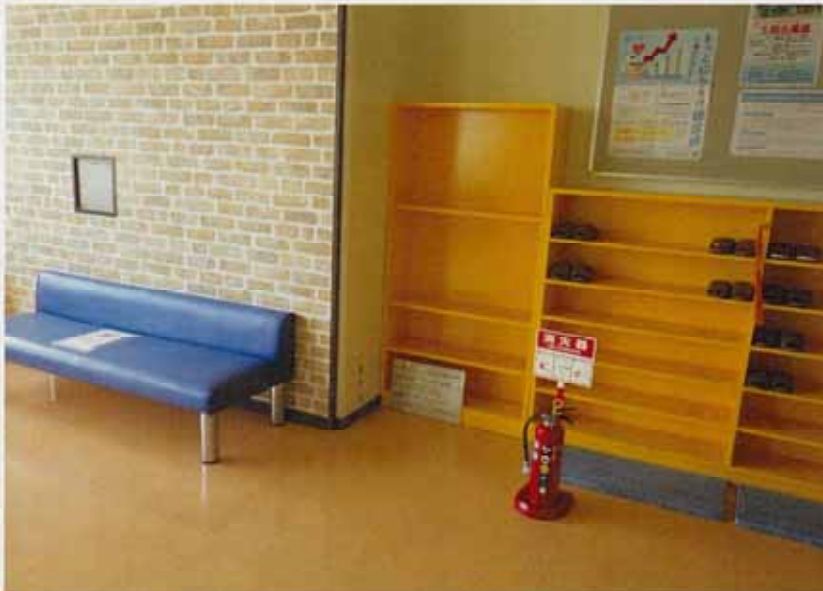
採取場所：1階 玄関ホール 壁
仕上塗材+下地調整塗材

試料採取後（遠景）

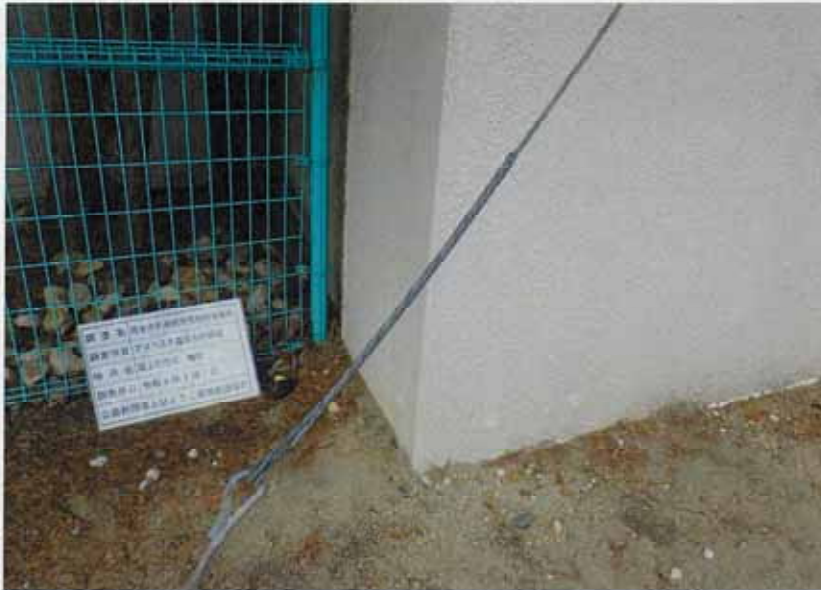
採取場所：西面・南面 擁壁
仕上塗材+下地調整塗材

試料採取後（近景）

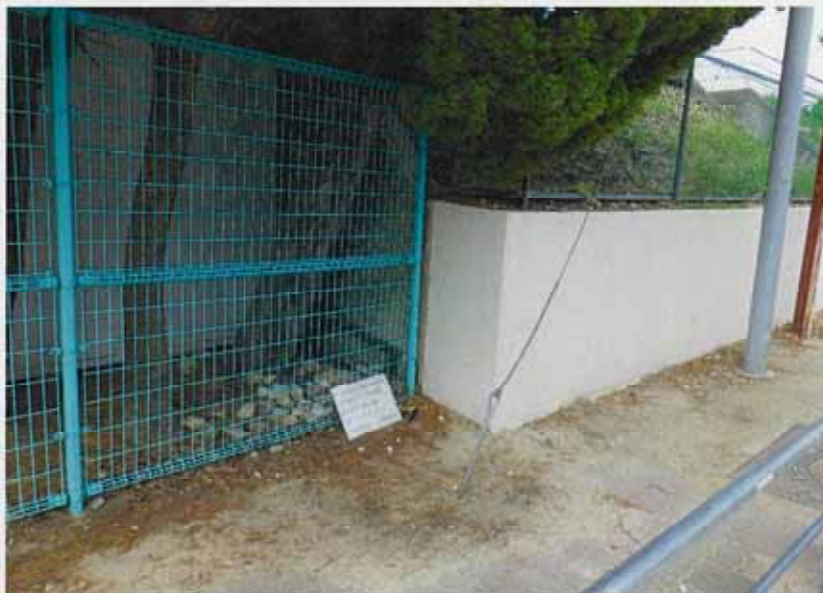
採取場所：西面・南面 擁壁
仕上塗材+下地調整塗材

試料採取後（遠景）

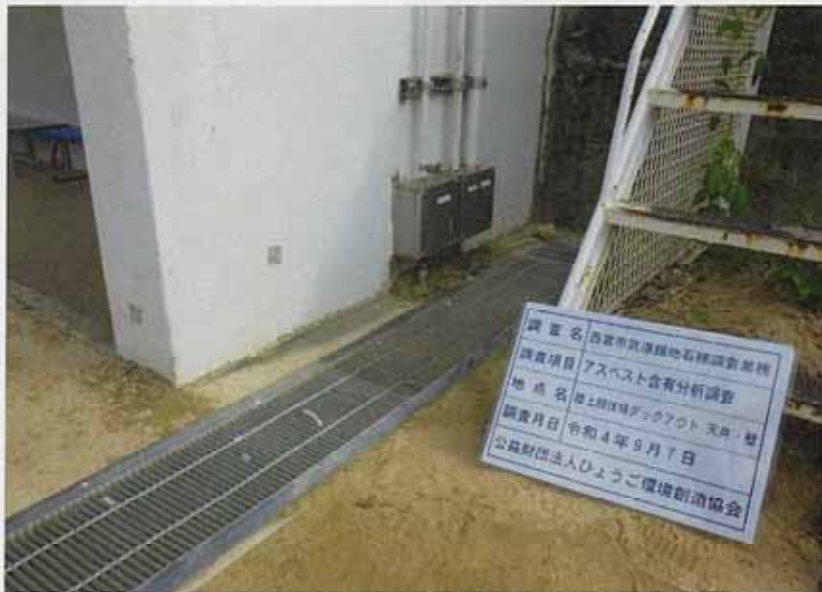
採取場所：ダックアウト 壁
仕上塗材+下地調整塗材

分析の対象	単位	分析の結果	備考
石綿(クリソタイル)	—	検出	アスベストは、下地調整塗材から検出された。 仕上塗材からは、検出されなかった。
石綿(アモサイト)	—	不検出	
石綿(クロシドライト)	—	不検出	
石綿(トモライト/アケチライト)	—	不検出	
石綿(アンソフィライト)	—	不検出	
特記事項	検出とは質量分率として0.1%を超えて検出されていることを示す。

試料採取後（近景）

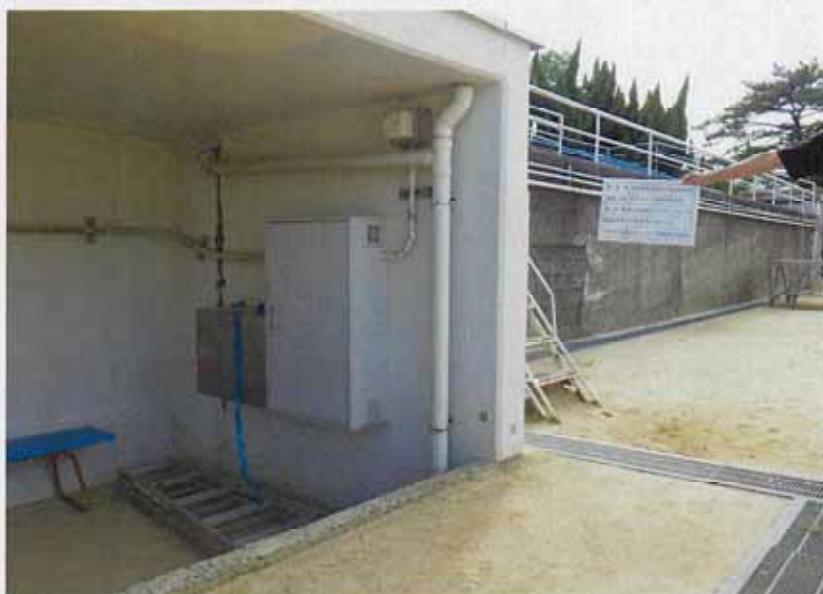
採取場所：ダックアウト 壁
仕上塗材+下地調整塗材

試料採取後（遠景）

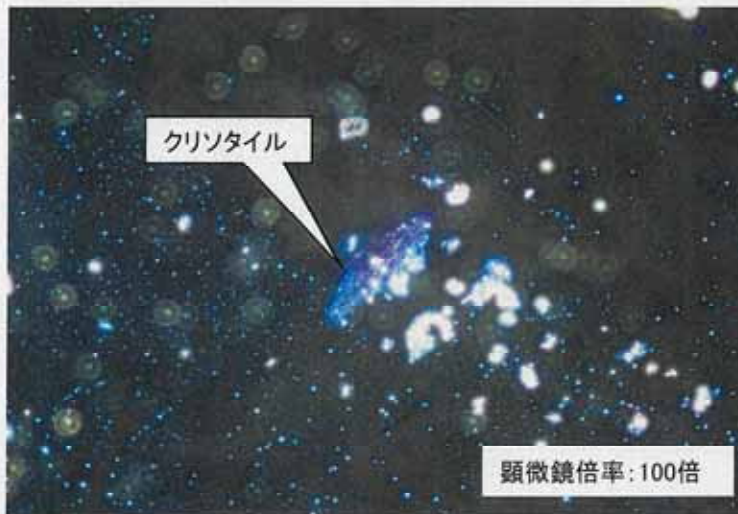
調査地点：東面 外壁

分析結果：クリソタイル検出

屈折率1.550の浸液を使用して分散染色法で繊維を観察した場合、クリソタイルは赤紫色から青色に発色する。

写真に示す繊維は青色に発色しているのでクリソタイルであることが確認できる。

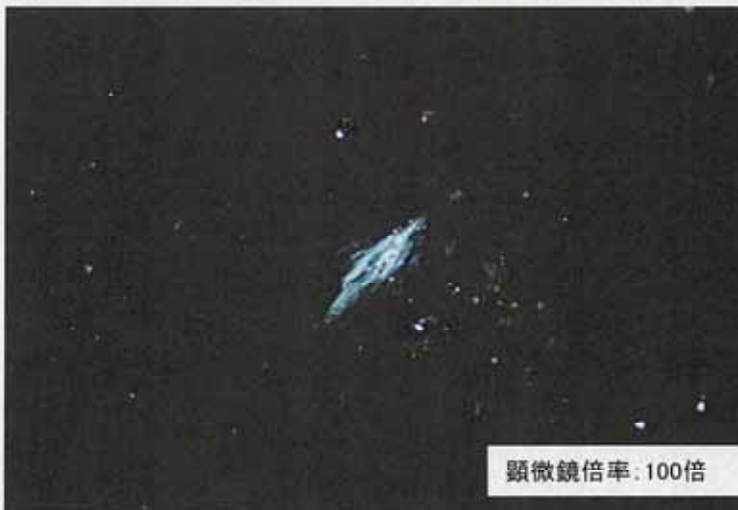
写真に示すように、繊維がみえることから複屈折性がある。

形態は、クリソタイルの特徴である、波状繊維の束であった。

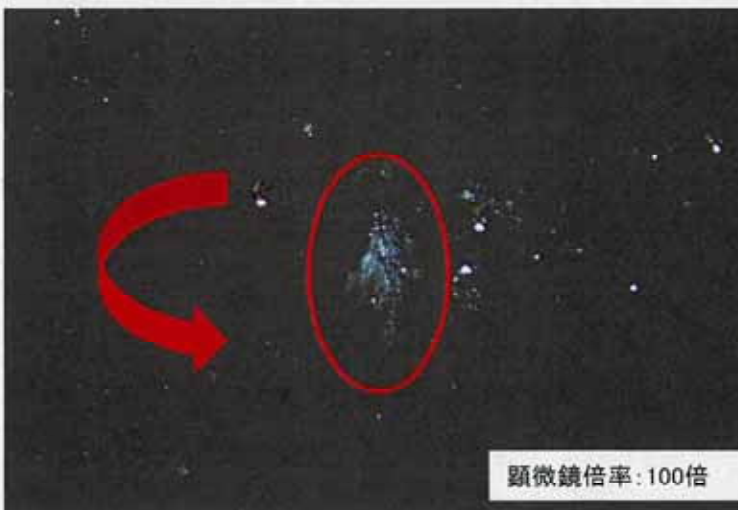
写真に示すように、繊維が縦にまっすぐな状態で消えていることから、アスベストであることを確認した。

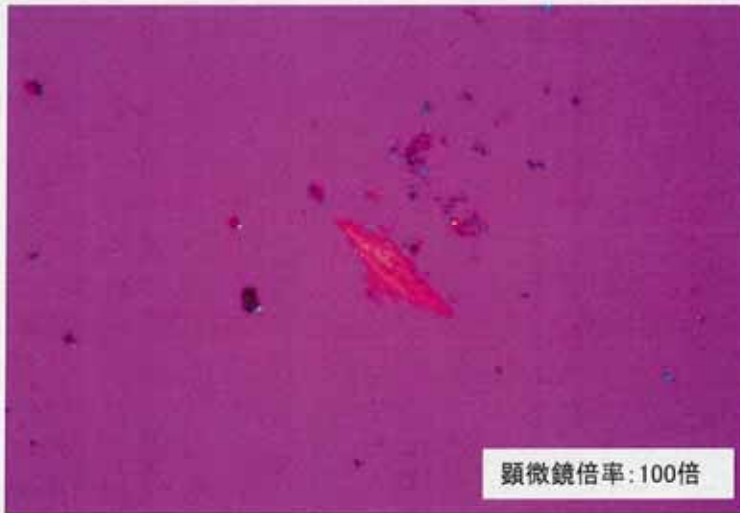
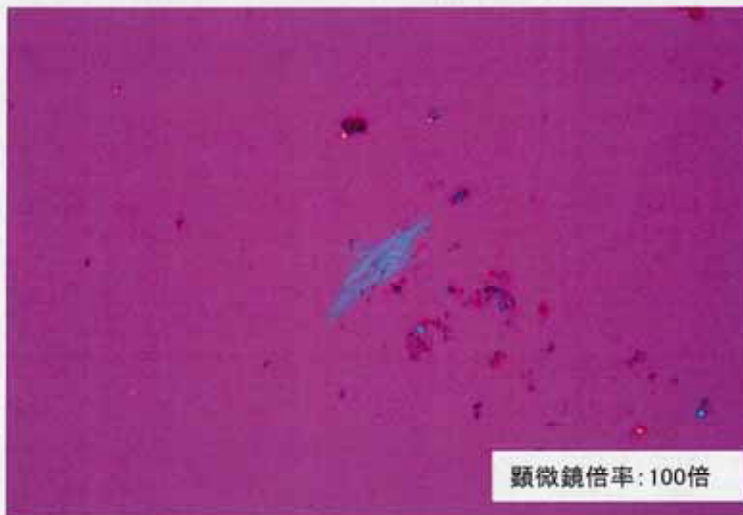
鋭敏色検板を入れた状態で繊維が左上がり
でオレンジ色、右上がり
で青色の場合、
伸長の符号は正。

クリソタイルの伸長の符号は正。

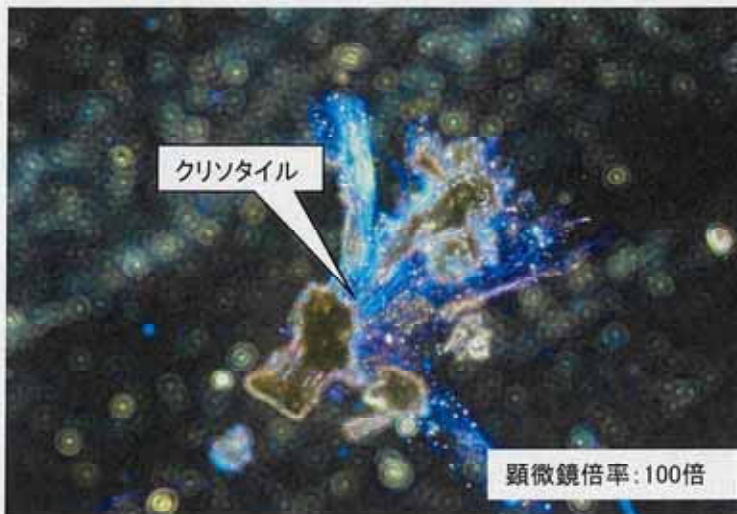
施設名：西宮市中央体育館
調査地点：付属棟（物置①）壁
仕上塗材+下地調整塗材
分析結果：クリソタイル検出

屈折率1.550の浸液を使用して分散染色法で繊維を観察した場合、クリソタイルは赤紫色から青色に発色する。
写真に示す繊維は青色に発色しているのでクリソタイルであることが確認できる。

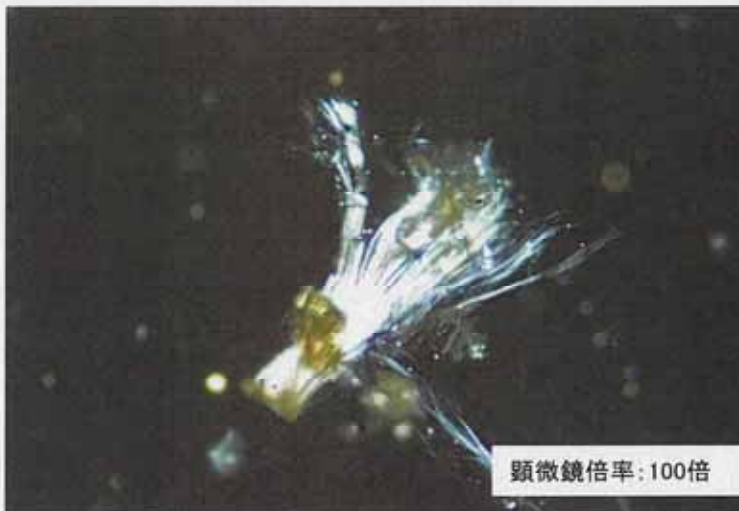
アスベスト繊維の場合、光学顕微鏡観察から偏光顕微鏡観察に切り替えても繊維が見えている。
ガラス繊維などは、複屈折性がないので見えなくなる。
写真に示すように、繊維がみえることから複屈折性がある。
形態は、クリソタイルの特徴である、波状繊維の束であった。

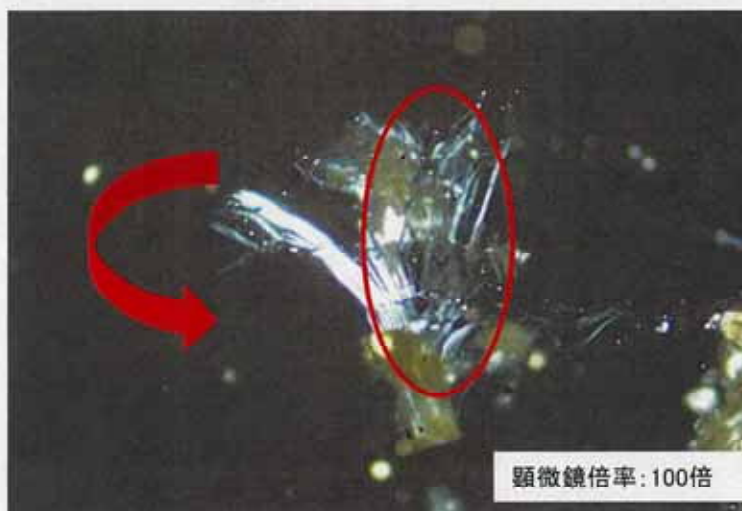
クロスポーラの状態で、ステージを回転させて、繊維を縦又は横にまっすぐな状態にすると消えることを直消光と言い、アスベストの特徴である。
写真に示すように、繊維が縦にまっすぐな状態で消えていることから、アスベストであることを確認した。

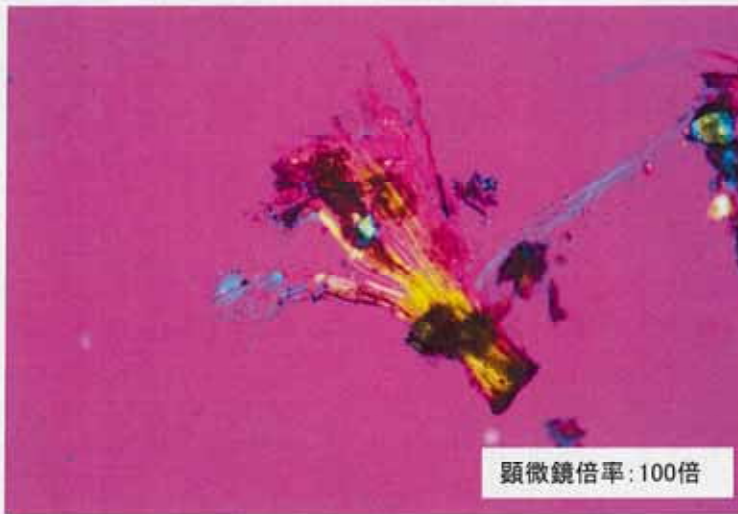
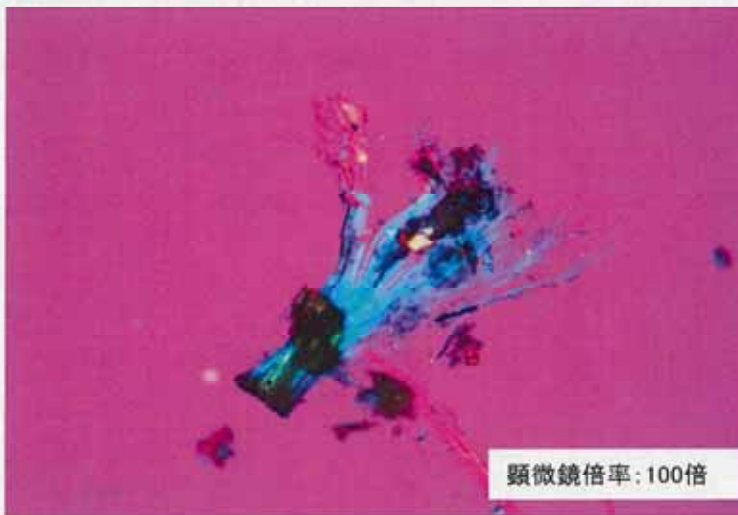
鋭敏色検板を入れた状態で繊維が左上がり
でオレンジ色、右上がりて青色の場合、
伸長の符号は正。

クリソタイルの伸長の符号は正。

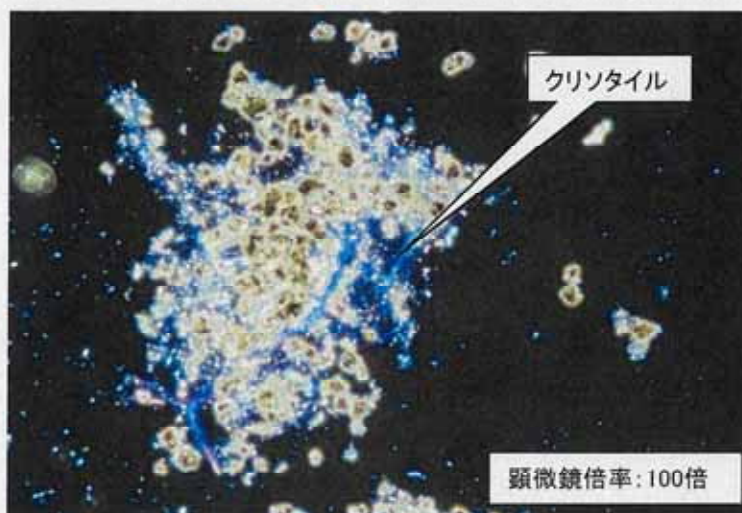
施設名：西宮市陸上競技場
調査地点：ダックアウト 壁
仕上塗材+下地調整塗材
分析結果：クリソタイル検出

屈折率1.550の浸液を使用して分散染色法で繊維を観察した場合、クリソタイルは赤紫色から青色に発色する。写真に示す繊維は青色に発色しているのでクリソタイルであることが確認できる。

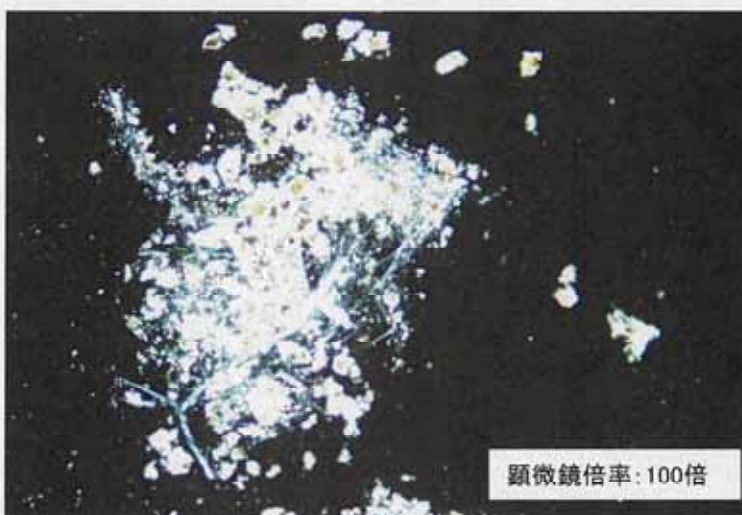
アスベスト繊維の場合、光学顕微鏡観察から偏光顕微鏡観察に切り替えても繊維が見えている。ガラス繊維などは、複屈折性がないので見えなくなる。写真に示すように、繊維がみえることから複屈折性がある。形態は、クリソタイルの特徴である、波状繊維の束であった。

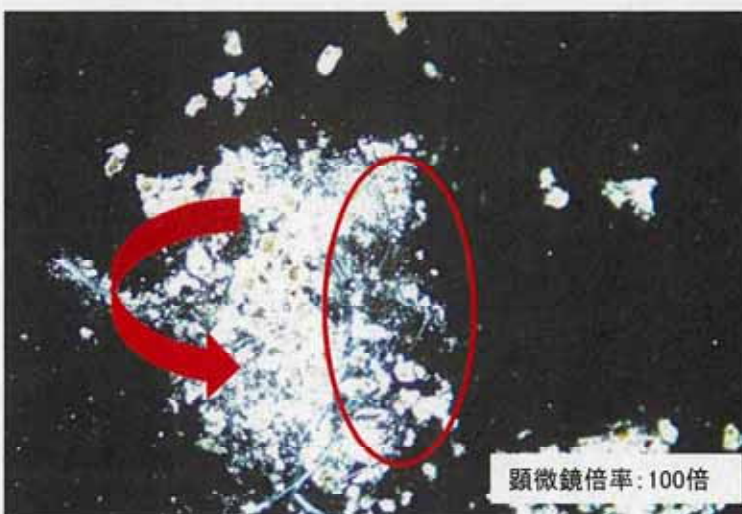
クロスポラの状態、ステージを回転させて、繊維を縦又は横にまっすくな状態にすると消えることを直消光と言い、アスベストの特徴である。写真に示すように、繊維が縦にまっすくな状態で消えていることから、アスベストであることを確認した。

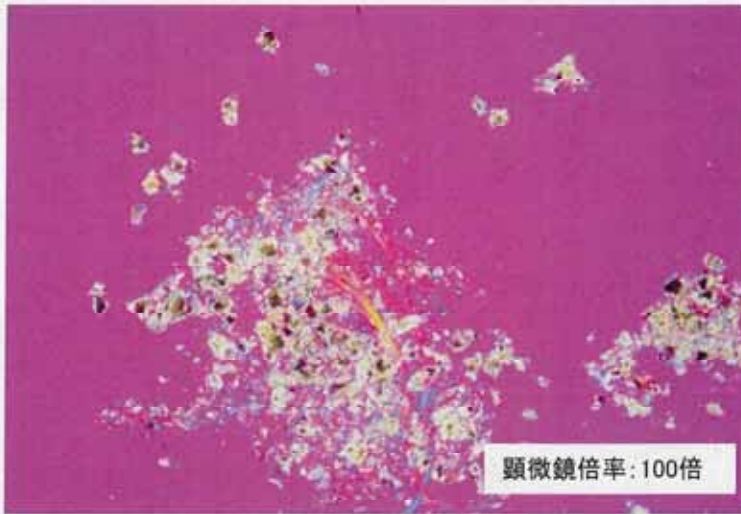
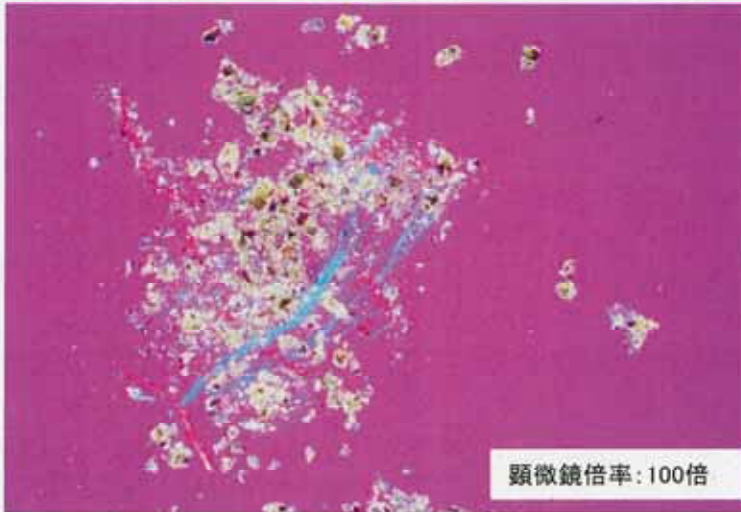
鋭敏色検板を入れた状態で繊維が左上がり
でオレンジ色、右上がり
で青色の場合、
伸長の符号は正。

クリソタイルの伸長の符号は正。
