第2章

被害状況

序 被害の概況

阪神・淡路大震災は、日本では初めての都市直下型の大地震で、一瞬にして阪神、淡路地域に大きな被害をもたらし、本市も広い範囲にわたって壊滅的な打撃を受けた。

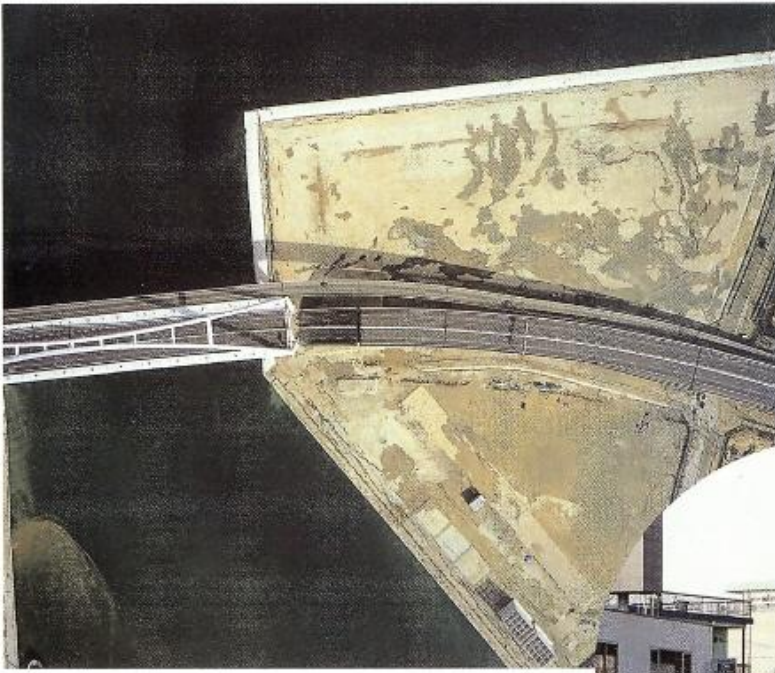
◀ 西宮、甲子園、鳴尾の埋立地では液状化現象が起り、大きな被害となった。

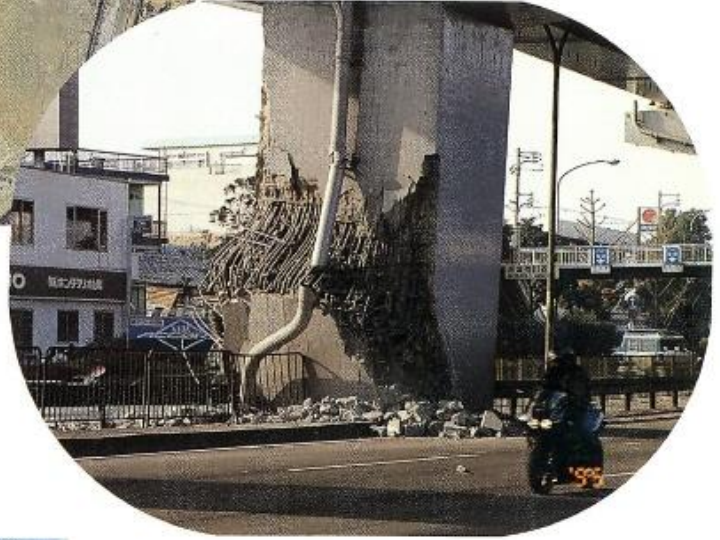
▲ 高速道路の橋脚部分も数多く損壊した。
(川西町)

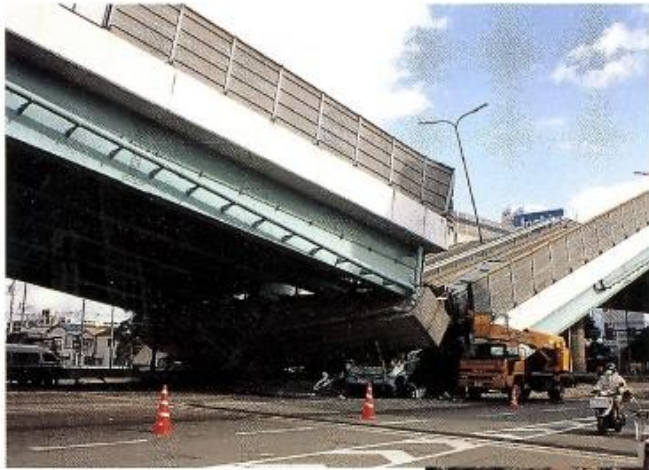
▲ 市内の3カ所で阪神高速道路が倒壊。
(甲子園付近)

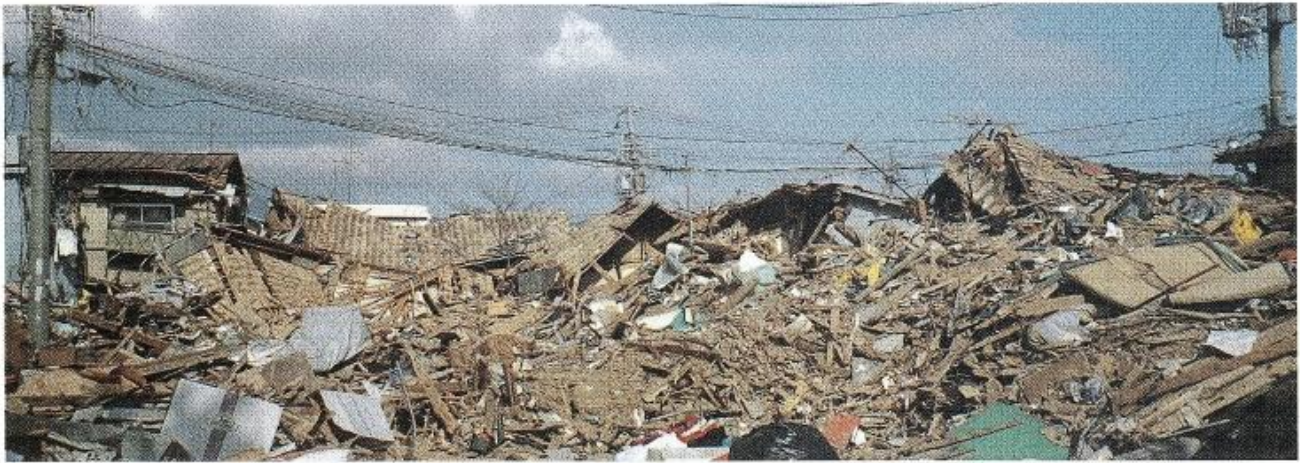
▲ 跡形もなく壊れた家々。(屋敷町)

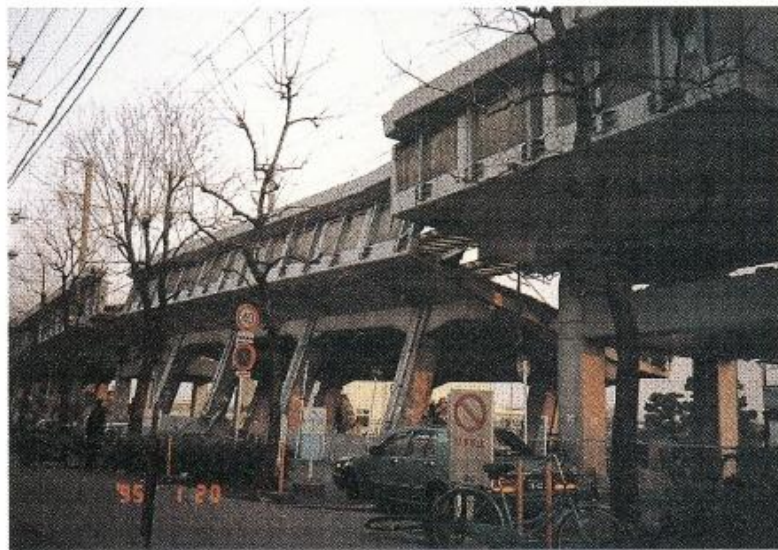
◀ 新幹線の高架の落下。
(上田市)

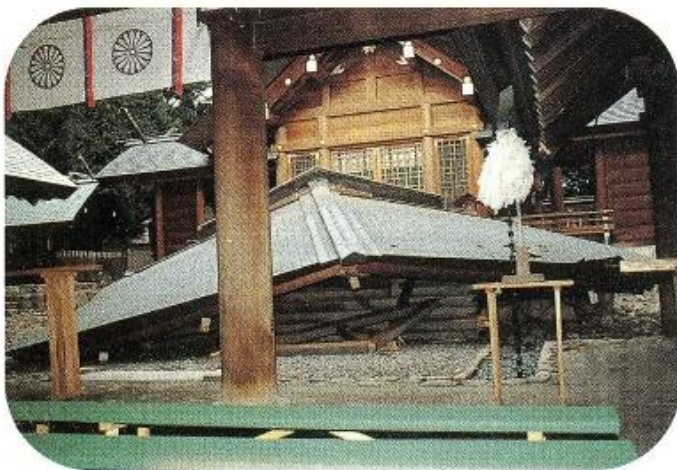
▲ 広田神社の社殿が崩壊。
市内の神社仏閣は大きな被害を受けた。

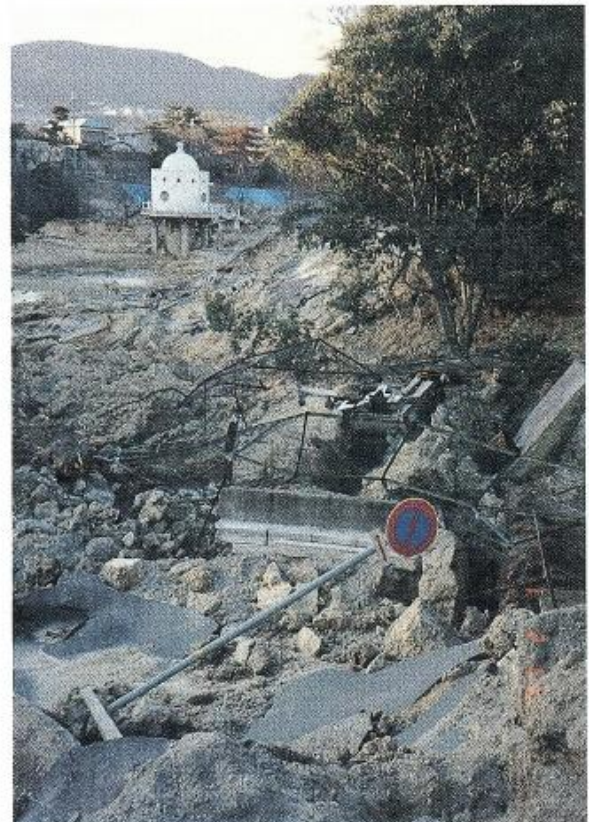
▲ ニテコ池貯水池の堤、周辺道路の崩壊。

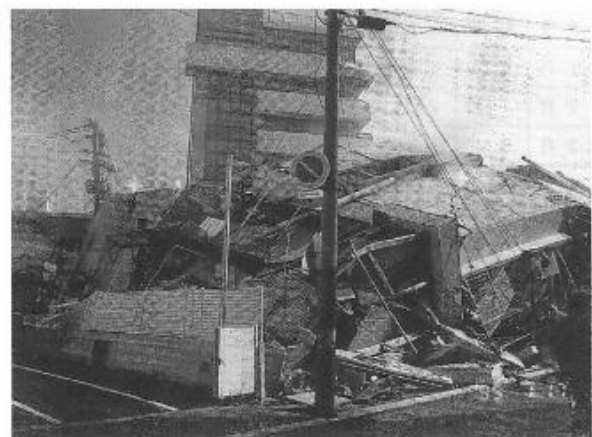
倒壊した7階建マンション(甲子園口北町)

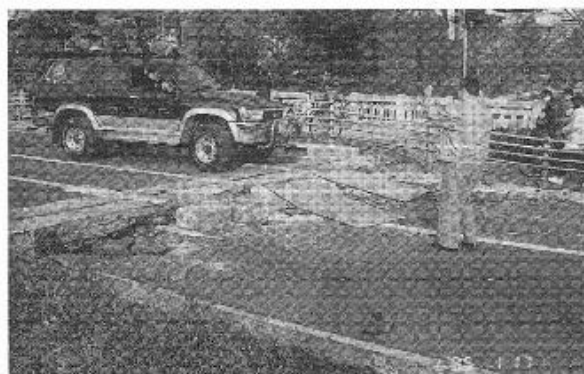
橋梁と道路に段差を生じた国道2号線(神楽町)

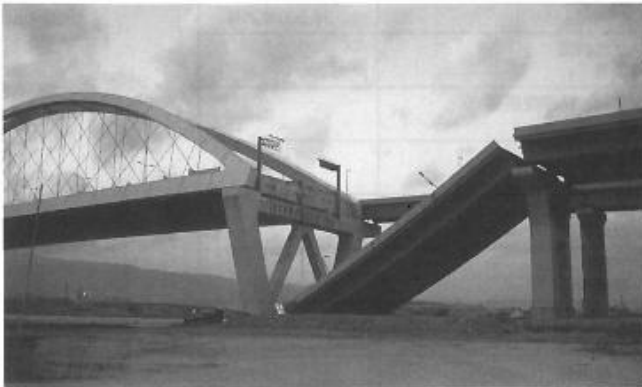
阪神高速道路湾岸線も大きな被害を受けた。

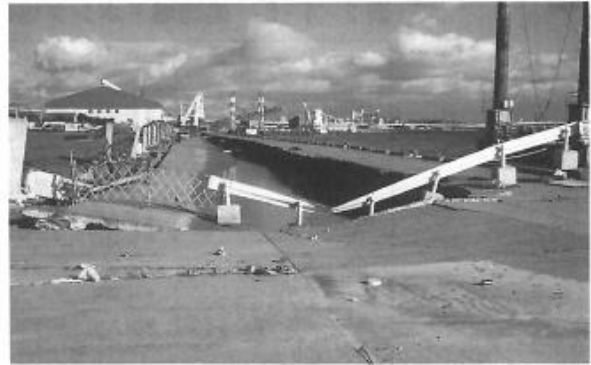
液状化による陥没した道路（西宮浜2丁目）

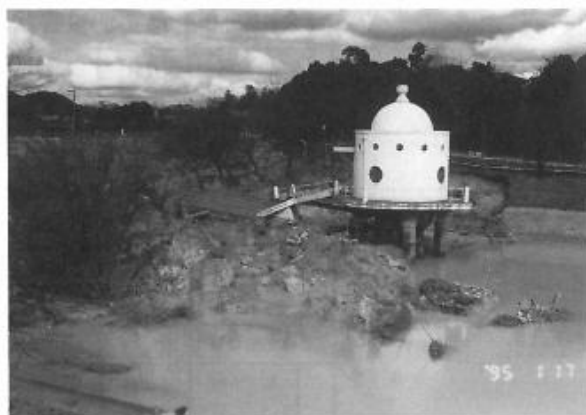
上・中・下3つの池の間の堤が崩壊したニテコ池貯水池

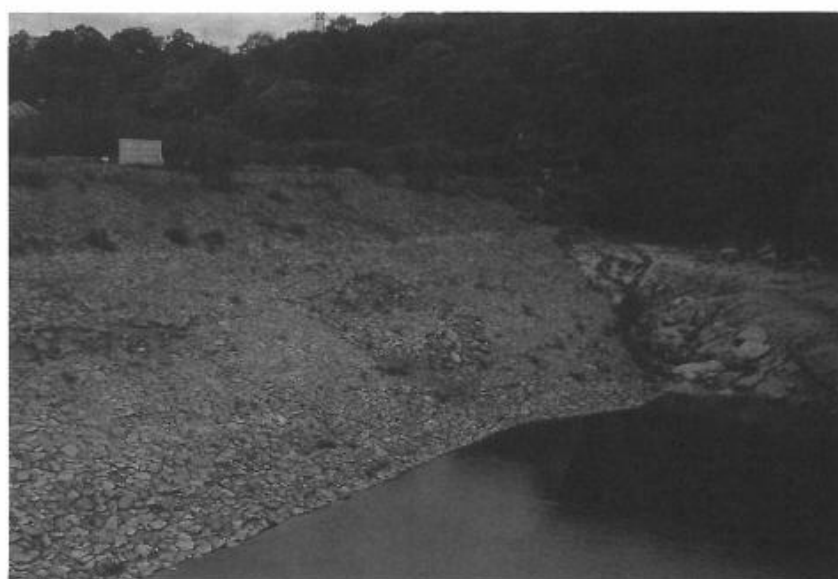
北山貯水池 南側リップラップの崩壊

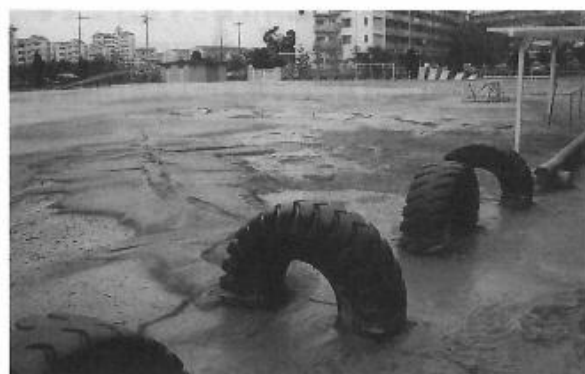
液状化現象が見られた高須東小学校の校庭

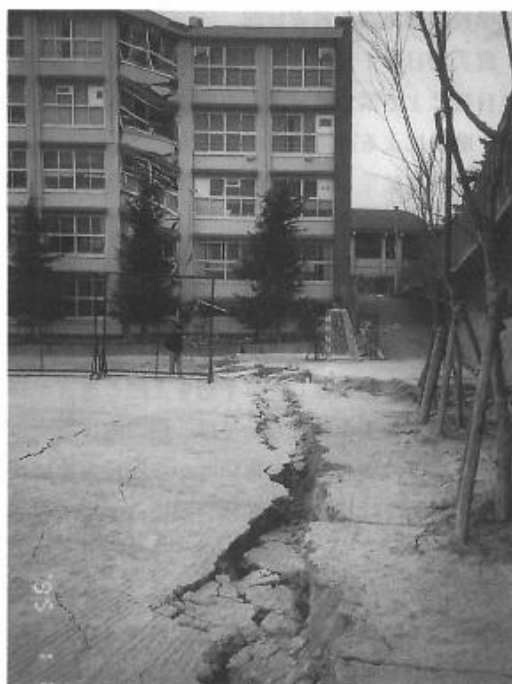
市立西宮高校のグラウンドに走る地割れ。校舎も損壊した。

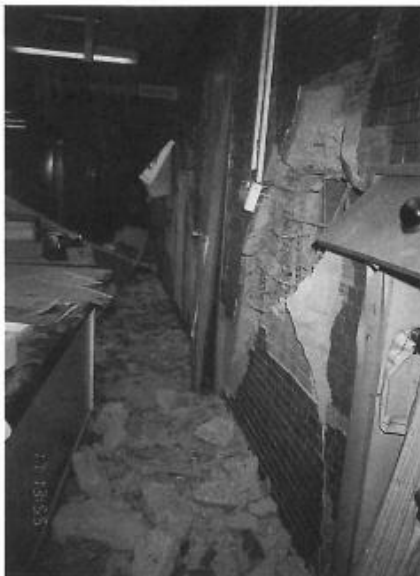
今回の地震による被害が顕著であったのは高層棟部分で、特に7階に被害が集中し、建物中央部の耐震壁と付帯する柱や建物外周の多くの柱に大きな損傷を生じ、6階・8階でも柱や壁が損傷を受けた。このため、大きな被害を受けた6階以上を立ち入り禁止とした。また、5階以下についても、損傷の度合いは小さかったものの、耐震壁や柱に被害が生じた。

- 2階耐震壁に比較的大きな損傷、5階南東部柱1本のせん断破壊がみられるが、その他5階以下外周柱に大きな損傷は無く、コア部分の耐震壁、付帯柱に小さな損傷がみられる。(5階以下の積載荷重を少なくするため、6～8階の備品類等を撤去済)
- 6階コア部分の耐震壁に大きな損傷がみられる。
- 7階コア部分の耐震壁と付帯柱がせん断破壊し、建物外周柱の大半に割裂破壊がみられる。(損傷度の大きい柱について、応急補強工事施工済)
- 8階耐震壁および柱に小さな損傷がみられる。
- その他コアまわりの床に盛り上がりが見られる。

市役所本庁舎は6～8階が使用不能になるなどの大きな被害となった。内部では至る所が損壊している。

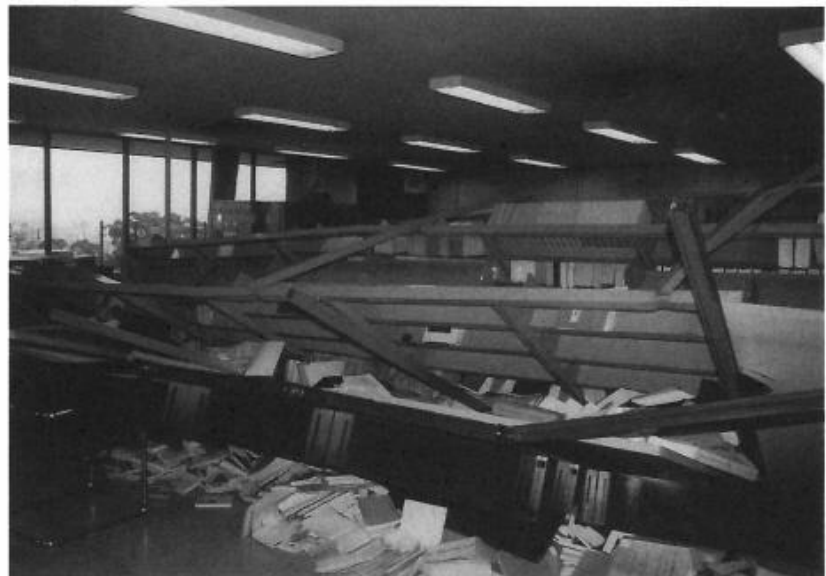
書架が倒壊した行政資料室(市役所本庁舎7階)

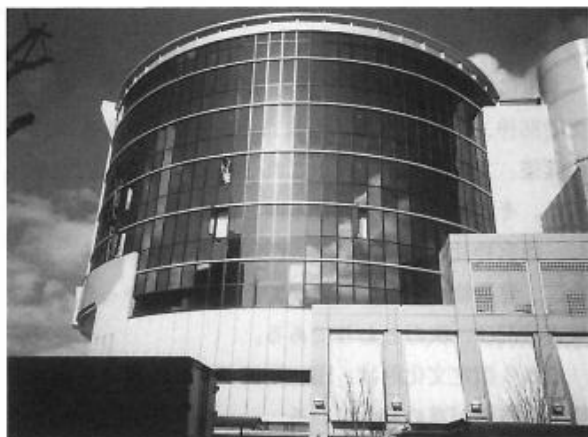
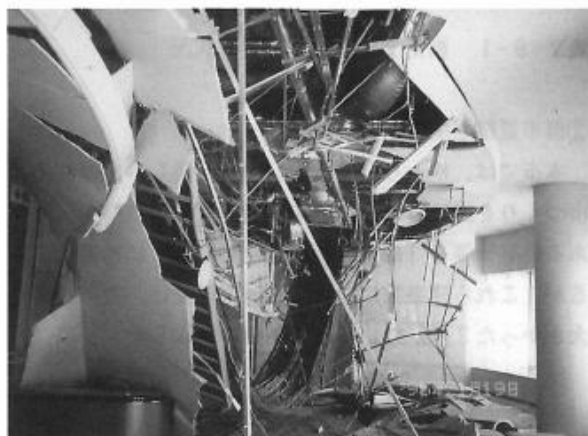
被災したフレンテホール。外観に比して内部の損傷がひどい。ホールロビーの天井部分が完全に落ちてしまっている。

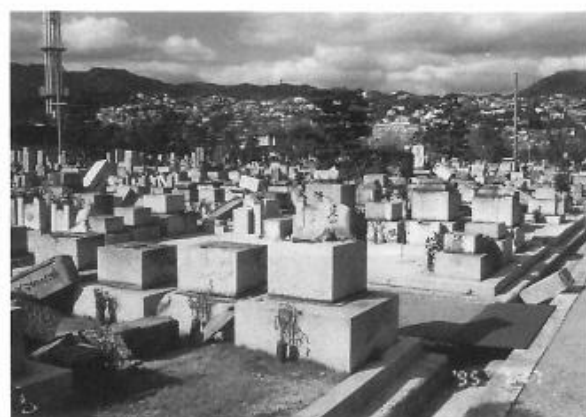
満池谷墓地では多くの墓石が倒れた。

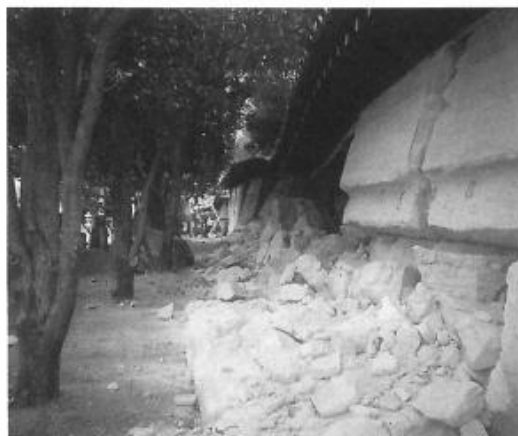
国指定重要文化財の西宮神社の大練塀がこんな状態に…。

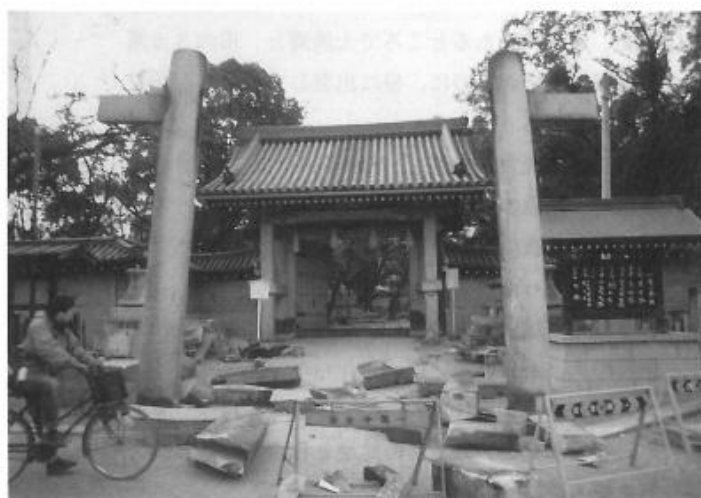
西宮神社の鳥居の崩落

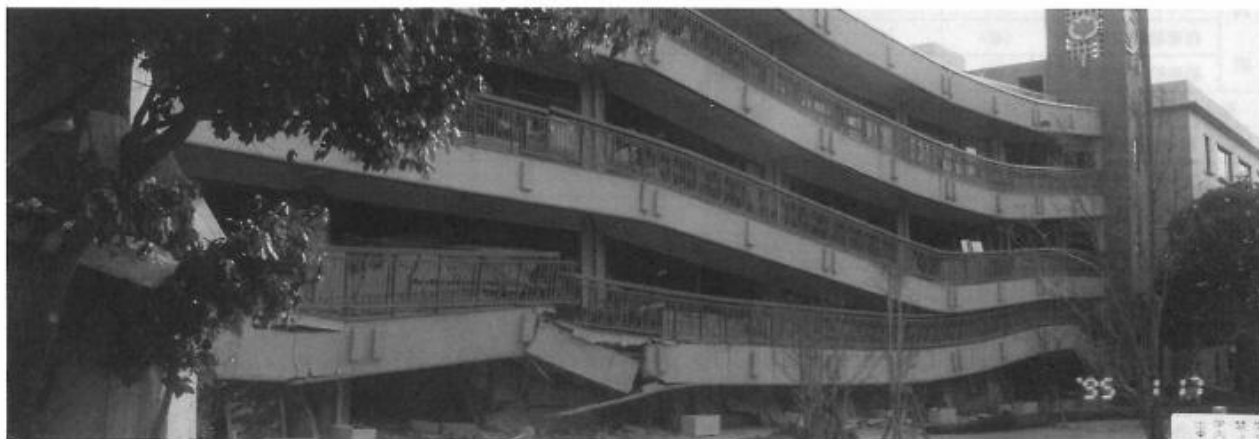
大手前女子大学の崩壊した校舎。
