報告書番号：16A-003549
発行年月日：2017年3月29日

西宮中央運動公園地歴調査及び 土壌分析調査業務報告書

西宮中央運動公園

兵庫県西宮市河原町2番地

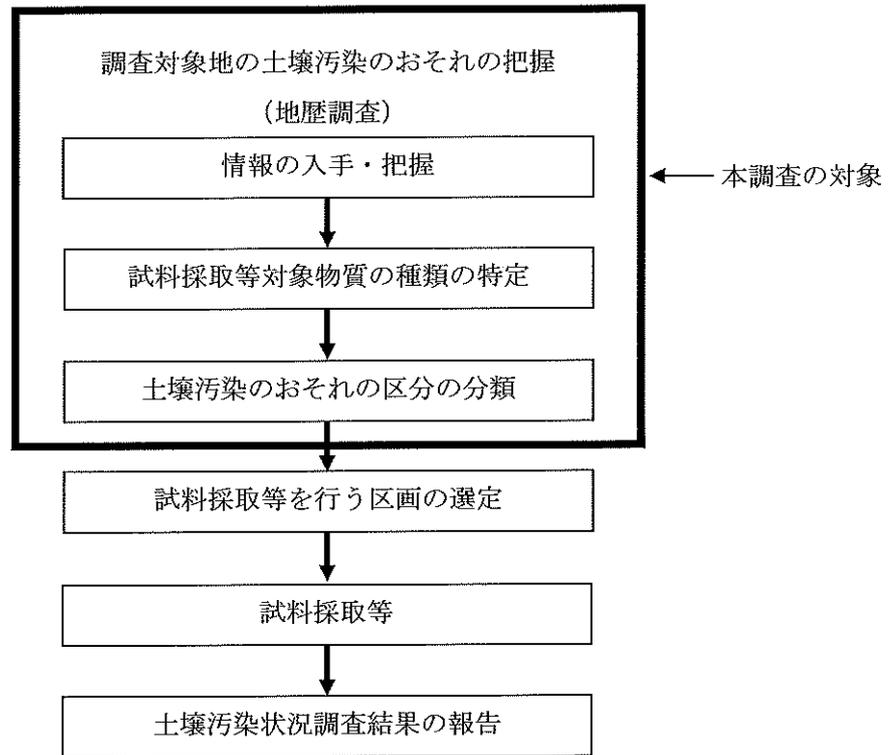
図 3 土壤汚染状況調査の手順

土壤汚染状況調査の手順を図 3 に示す。

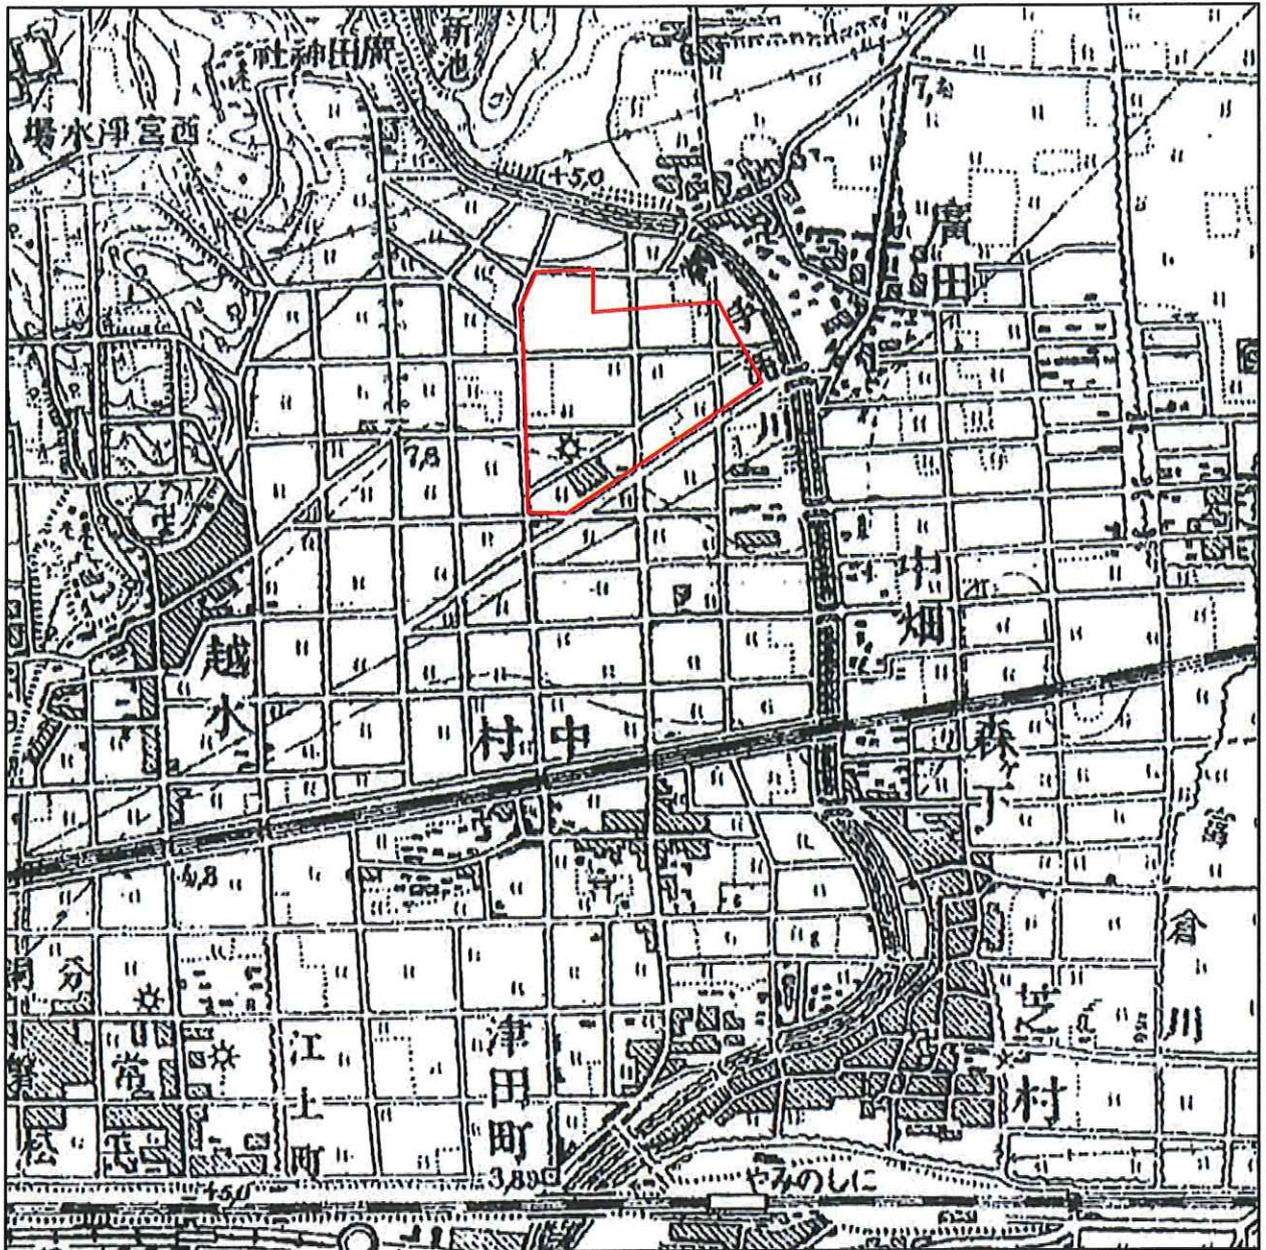
図4 地形図（1932年（昭和7年））

地形図及び空中写真を照査した結果、調査対象地は、昭和7年に製造所があり、昭和23年は荒地及び農用地(田圃・畑)、昭和28年は荒地であり、昭和39年以降は公園として利用されてきたことが確認された。また、登記簿謄本を照査した結果、合筆前を含むほとんどの土地について土地所有者は西宮市または個人であったが、それら以外の所有者としてかねてつ食品株式会社(かねてつ蒲鉾株式会社、東神戸蒲鉾株式会社; 現カネテツデリカフーズ株式会社)及び阪神貨物自動車株式会社(阪神統貨運輸株式会社、阪神貨物自動車運輸株式会社; 現阪神ロジテム株式会社)が確認された。かねてつ食品株式会社は作業場として登記されており、作業場、ボイラー室及び便所が設置されていたことが確認された。また、阪神貨物自動車株式会社は車庫として利用されていたことが確認された。

調査年次	対象敷地の土地利用	周辺の土地利用	図番号
1932年 (昭和7年)	農用地(田圃・畑)、工業用地	宅地、農用地(田圃・畑)	図4
1948年 (昭和23年)	荒地、農用地(田圃・畑)	宅地、農用地(田圃・畑)	写真1
1953年 (昭和28年)	荒地	宅地、農用地(田圃・畑)	図5
1964年 (昭和39年)	公園及び荒地	宅地、農用地(田圃・畑)	写真2
1974年 (昭和49年)	公園	宅地	写真3
1985年 (昭和60年)	公園	宅地	写真4
1994年 (平成6年)	公園	宅地	写真5
1998年 (平成10年)	公園	宅地	写真6
2003年 (平成15年)	公園	宅地	図6
2009年 (平成21年)	公園	宅地	写真7

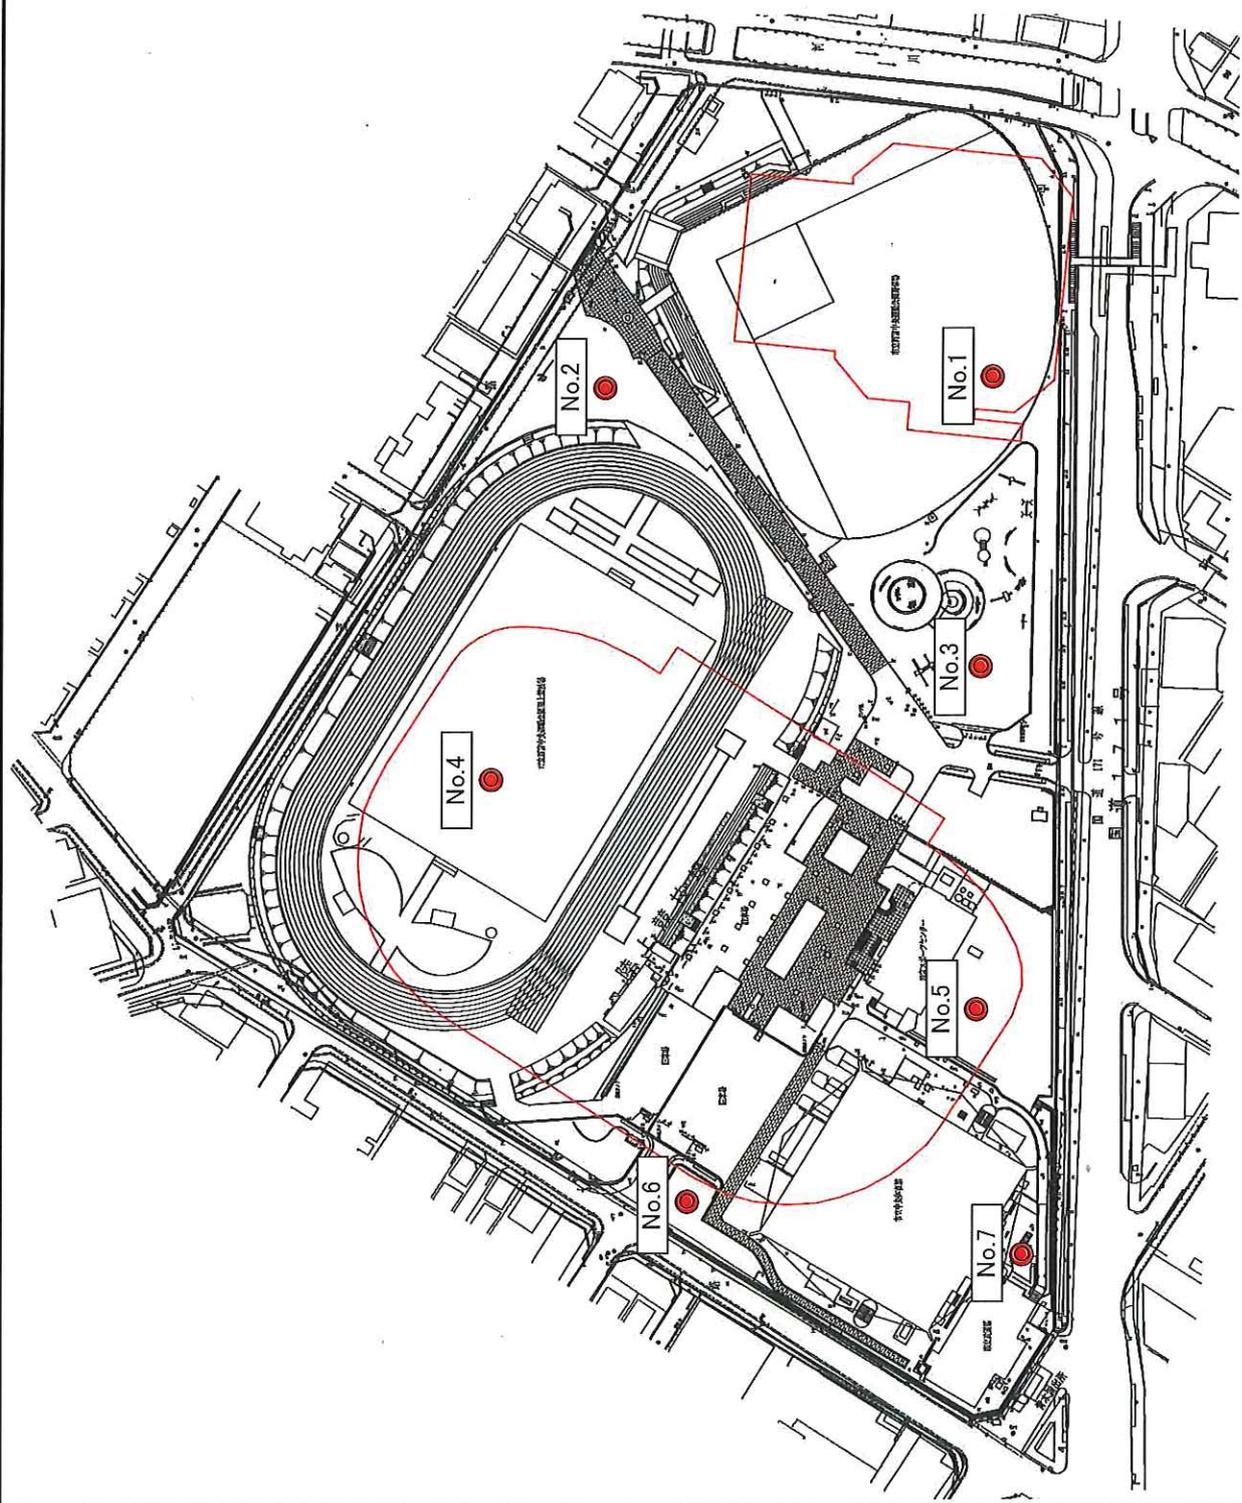
图7 試料採取等地点配置图

本調査は、「2. 地歴調査」の結果を考慮せず、西宮市監督殿との協議により決定した地点（計7点）より試料を採取し、それらを混合して1検体として分析を実施した（調査項目：熱しゃく減量、含水率、油分、25項目の溶出量、9項目の含有量）。

試料採取箇所は図7に示した7箇所とした。

試料とする土壌は、表層（地表から深さ5cmまで）の土壌と、深さ5～50cmまでの土壌をそれぞれ均等に採取し、等量（重量）ずつ均等に混合したものとした。
