西宮市武道館他石綿調査業務

アスベスト含有分析

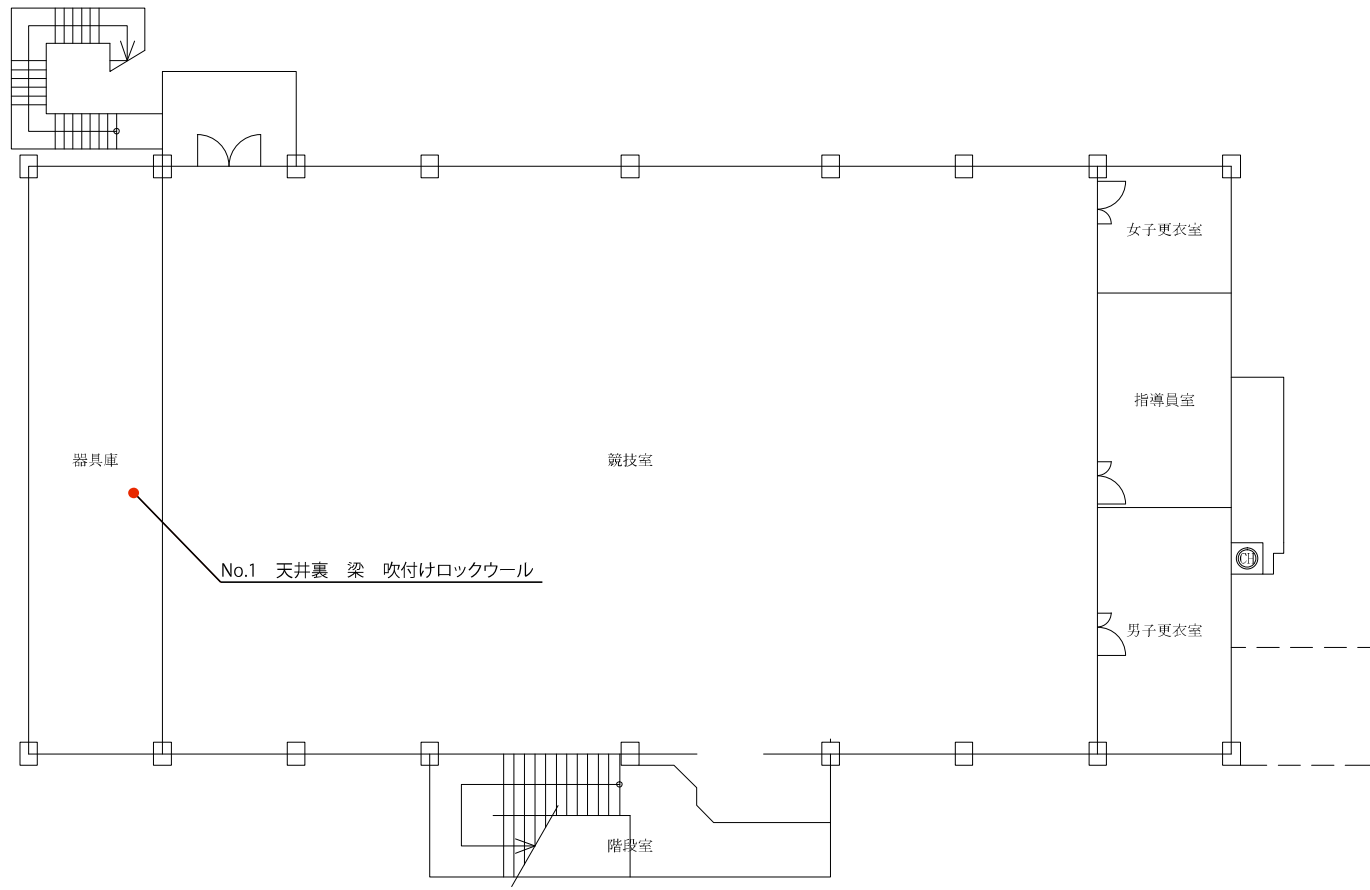
2 階 平 面 図

No.1 天井裏 梁 吹付けロックウール

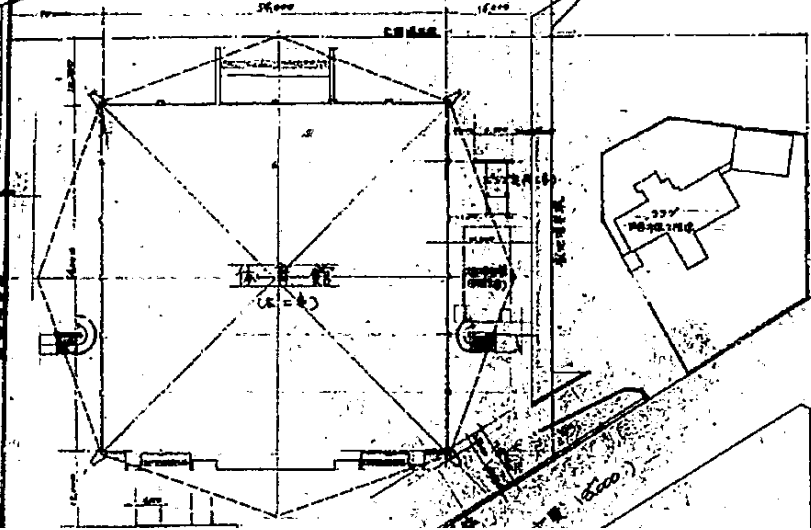
季工競技場
陸上競技場

分析の対象	単位	分析の結果	備考
石綿(クリソタイル)	—	検出	アスベストは、下地調整塗材から検出された。 仕上塗材からは、検出されなかった。
石綿(アモサイト)	—	不検出	
石綿(クロシドライト)	—	不検出	
石綿(トモライト/アケチライト)	—	不検出	
石綿(アンソフィライト)	—	不検出	
特記事項	検出とは質量分率として0.1%を超えて検出されていることを示す。

No.8 壁 仕上塗材+下地調整塗材

No.7 擁壁 仕上塗材+下地調整塗材
