第2章

被害状況

序 被害の概況

阪神・淡路大震災は、日本では初めての都市直下型の大地震で、一瞬にして阪神、淡路地域に大きな被害をもたらし、本市も広い範囲にわたって壊滅的な打撃を受けた。

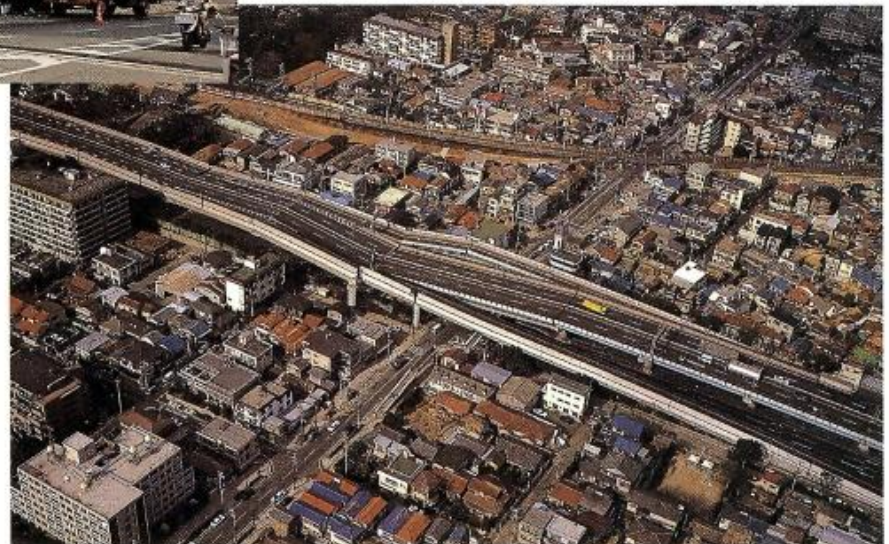
(阪神香櫛園駅付近)

▲ 市内の3カ所で阪神高速道路が倒壊。
(甲子園付近)

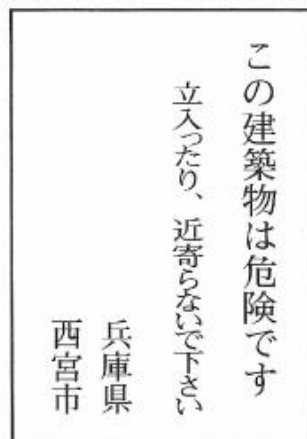
図2-2-2 立入禁止貼紙

市内の建物95,000棟のうち24,000棟以上が全壊した。このような状況の中で、その後の余震等による建築物の倒壊、部材の落下等から生ずる二次災害を防止し、住民の安全確保を図るため、第一段階として明らかに危険な建築物について「立入り禁止」の紙を貼った(図2-2-2参照)。これは法令に基づくものではなく、あくまで二次災害防止を目的とする緊急措置であり、所有者等に注意を喚起するためのものであった。

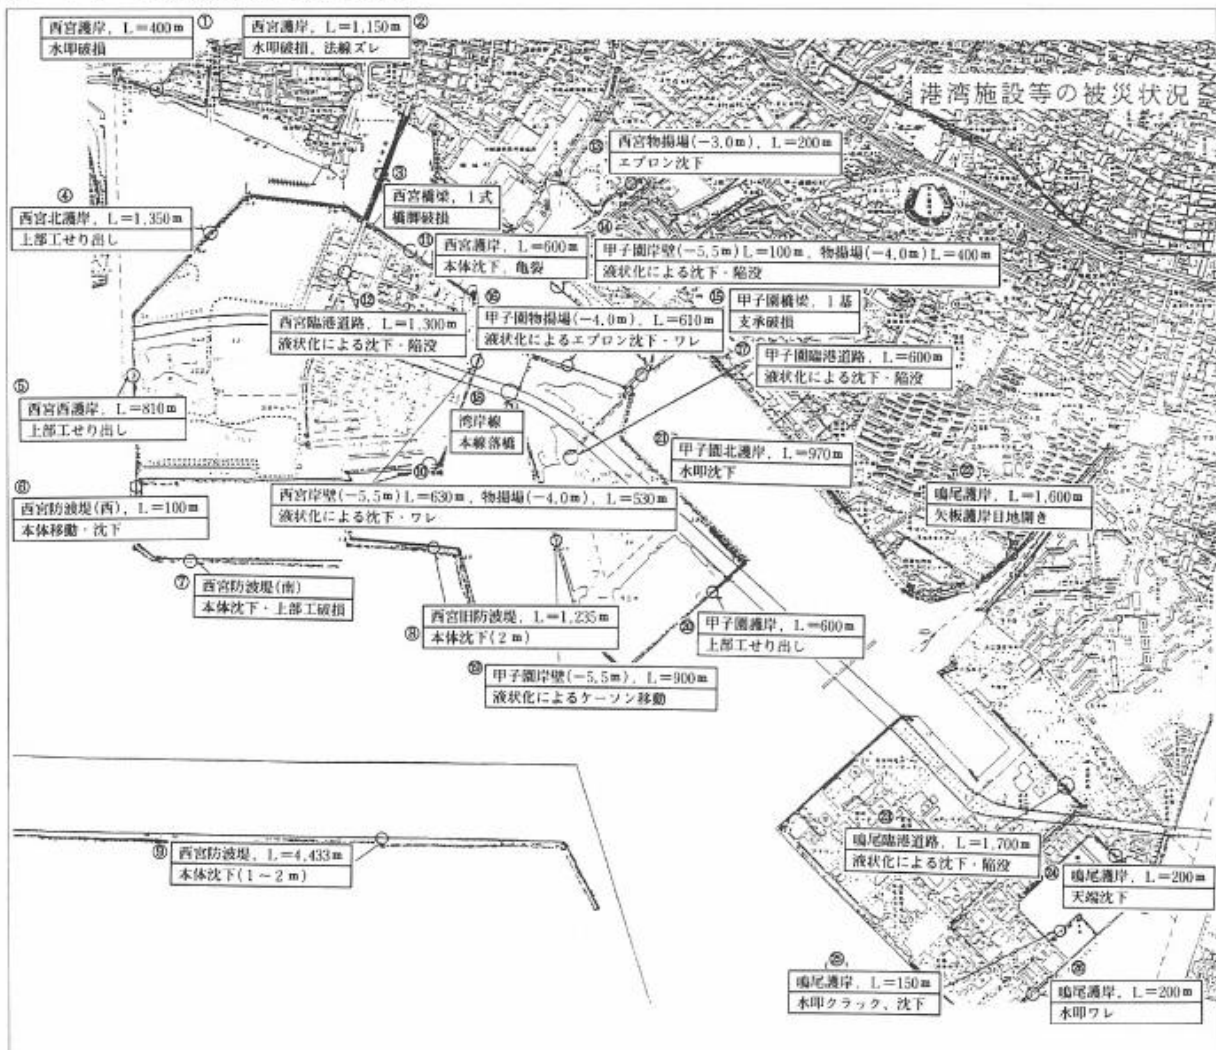
図2-4-1 港湾施設等の被災状況

主に、臨港道路西宮大橋の橋脚2本が損壊し、全面通行止めになり、また西宮地区、甲子園地区埋立地の埠頭、護岸が破損、沈下し、液状化がみられた。

液状化による陥没した道路（西宮浜2丁目）

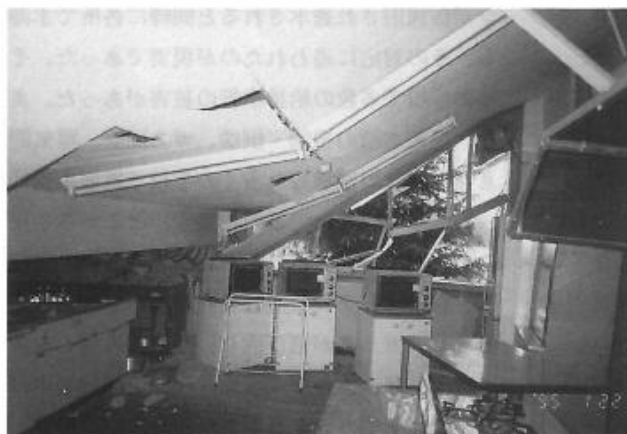
給食室の施設・備品等の破損状況の把握は、震災によって給食室に立ち入ること自体困難な学校もあり、状況の把握ができたのは震災発生から10日後であった。ガス・水道が通じないため、各機器を外見からの被害状況でしか把握できなかったが、2月1日現在での被害状況は、次のとおりであった。

市立西宮高校の調理室
