瓦木中学校の施設現況

施設の現況

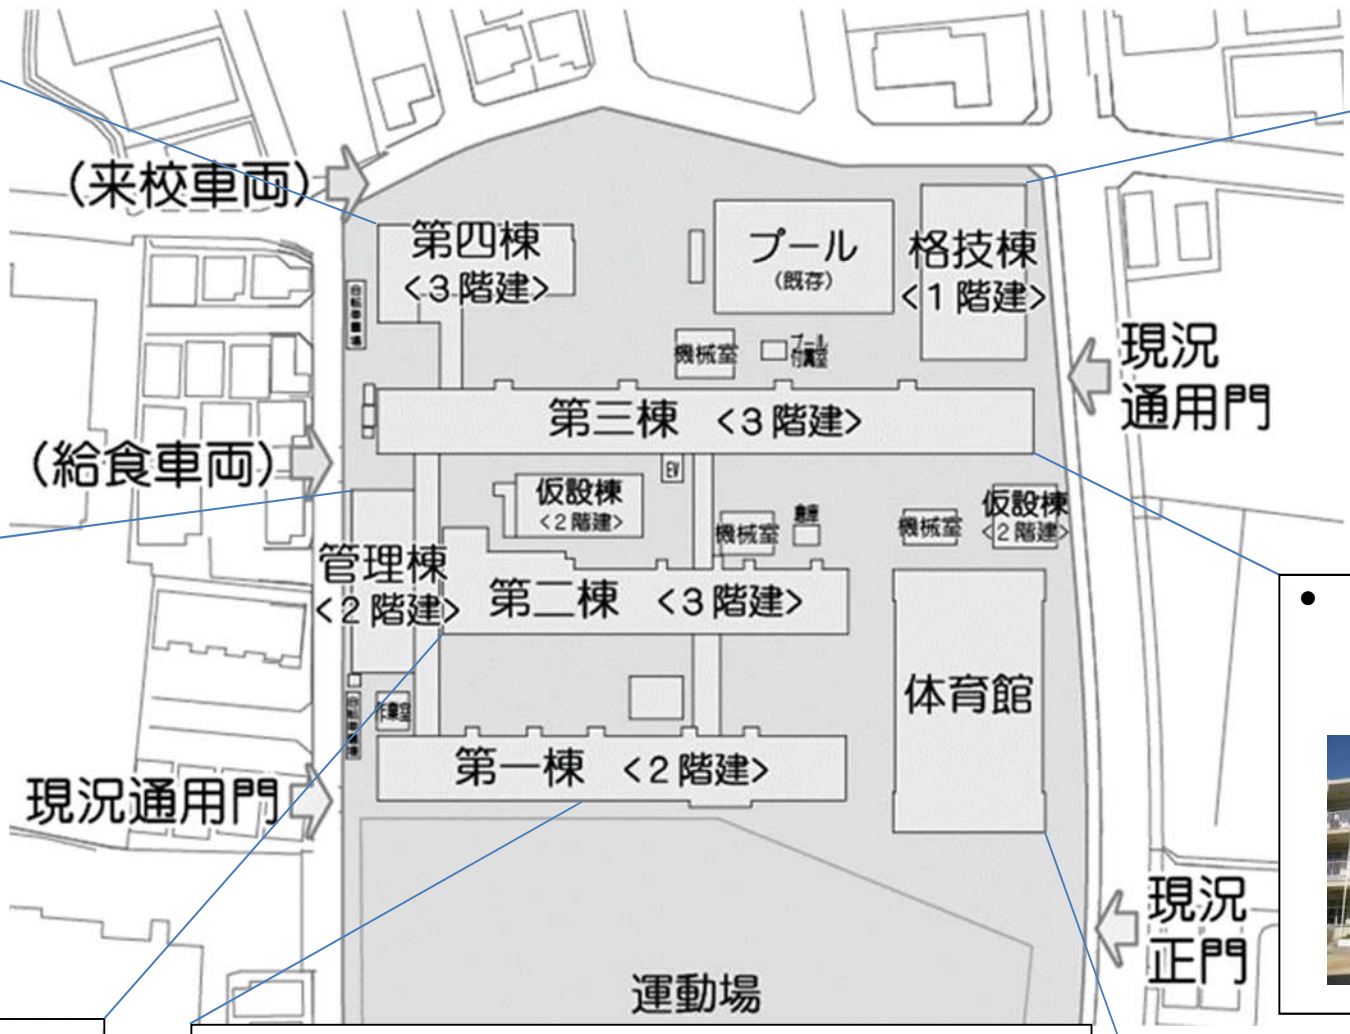
- 第4棟以外は開放廊下型
- バリアフリーについて、第3棟にエレベーターを設置しているが、第2棟の3階と第4棟の2階・3階へは行くことが不可。
- 第1～3棟の築年数が古く、トイレは湿式。
(各棟の内外部の状況は右図参照)
- 第1～4棟の空調は、老朽化が進んでおり更新が必要。

- 第4棟 昭和49年建設 3階 片廊下型
 - ・ 外壁は改修が必要。
 - ・ 内部は部分的に改修が必要。
 - ・ バリアフリー対応のため、渡り廊下設置が必要。
 - ・ 空調、トイレ施設の改修が必要。

- 管理棟 昭和57年建設 2階 開放廊下型
 - ・ 外壁は改修が必要。
 - ・ 内部は部分的に改修が必要。
 - ・ 給食車両の駐車及び転回スペースが十分ではない。
 - ・ 渡り廊下部分は改修が必要。

- 第2棟 昭和34年他建設 3階 開放廊下型 **【改築対象】**
 - ・ 3階部分のバリアフリーが困難。開放廊下幅も狭い。
 - ・ 外壁、建具は平成3年に改修。
 - ・ 内部は部分的に劣化している。空調施設の老朽化。

- 格技棟 平成13年建設
 - ・ 外部、内部の状態は良好。

- 第3棟 昭和33年他建設 3階 開放廊下型 **【改築対象】**
 - ・ 教室不足、仮設教室と近接し過密した状態。
 - ・ 外壁、建具は平成2年に改修。
 - ・ 内部は部分的に劣化している。
 - ・ 空調、トイレ施設の老朽化。

- 第1棟 昭和36年他建設 2階 開放廊下型
 - ・ 外壁、建具は平成3年に改修。
 - ・ 内部は部分的に改修が必要。
 - ・ 2階建て、バリアフリー対応可。空調、トイレ施設の改修が必要。

- 体育館 昭和36年建設
 - ・ 外壁は平成21年に耐震改修工事と合わせて改修済。
 - ・ 屋根は平成27年に非構造部材撤去工事と合わせて改修済。
 - ・ 床の状態は良好。
 - ・ 次期設置場所を見据えた配置計画が必要。
